## **Balkonger och fasader**

Bemötande av Föreläggande 2023-11-24 och Olycksutredning 2023-12-20 –  
räddningstjänsten syd  
Flerbostadshus  
Sakkunnigutlåtande  
2024-03-05

**Uppdragsgivare:** Lindbäcks

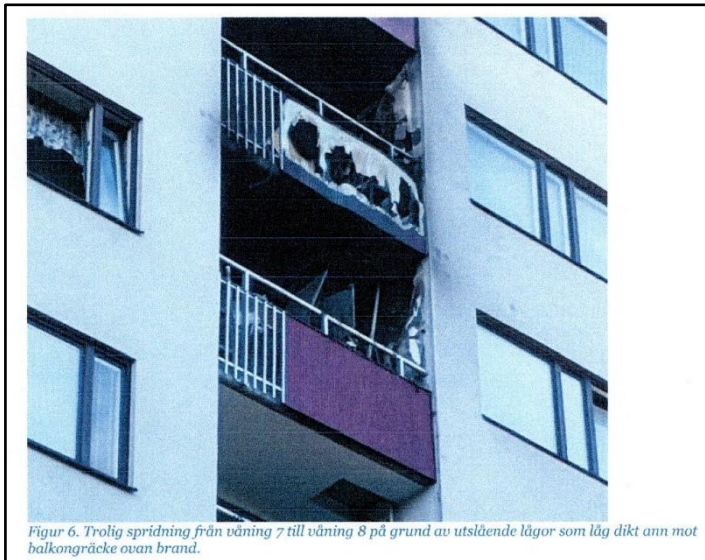
### Figur 13

Balkongplattorna bestod åter av betong. Branden började på en balkong på våning 7, troligen i ett på balkongen placerat kylskåp, och spreds till balkongen på våning 8. Insatspersonalen som snabbt var på plats konstaterade att lågor från balkongen på våning 7 låg dikt an balkongen ovan och smälte räcket på denna balkong. Brännbart material antändes sedan på balkongen på våning 8. Se **figur 13** tagen från händelserapporten.

Figur 6. Trolig spridning från våning 7 till våning 8 på grund av utslående lågor som låg dikt ann mot balkongräcke ovan brand.

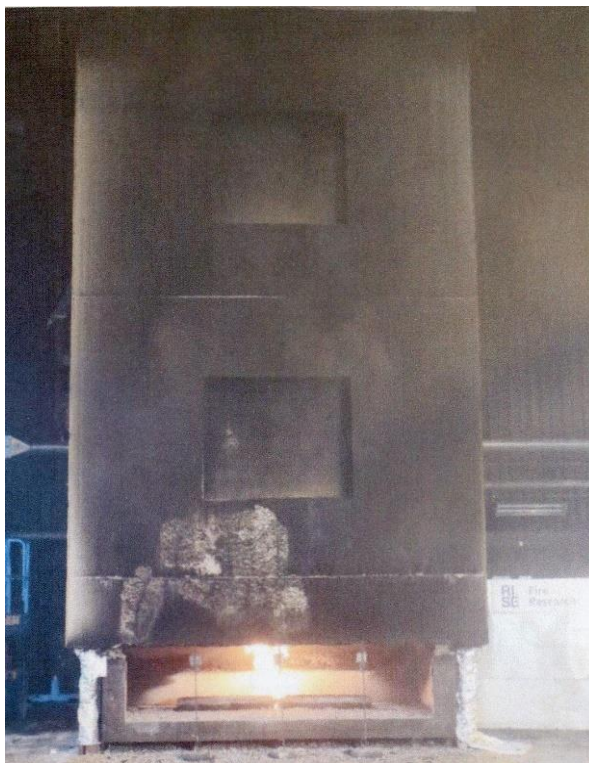
**Figur 17** visar fasaden efter branden. Hela fasaden är täckt med sot. Lokalt ovanför eldkällan har betongytan spjälkats av värmen.

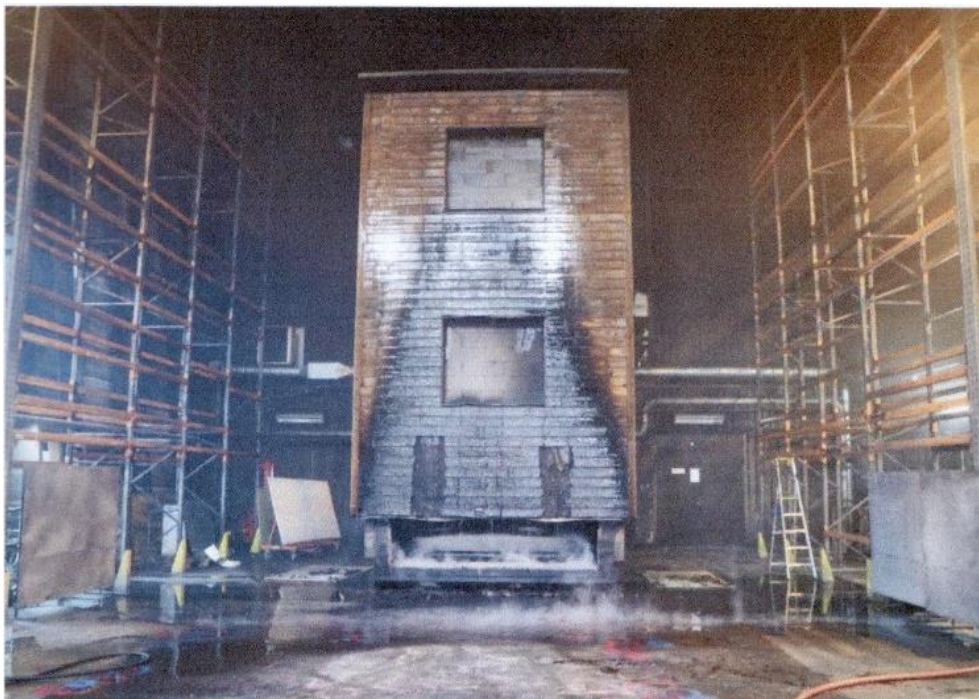
**Figur 19**

I **figur 19** visas skadebilden efter avslutat brandprov. Den brandskyddsimpregnerade fasaden har medverkat i branden och är förkolad upp till underkant fönster två våningar över brandrummet

Med en generellt tillåten skadebild enligt **figur 19**, som i sig innebär att flammor från underliggande lägenhetsbrand tillåts helt täcka ovanförliggande lägenhets fönster, inses att risken är mycket stor att glaset i dessa fönster spräcks eller om ett fönster råkar stå öppet, att branden då tillåts spridas mellan lägenheterna betydligt snabbare än 60 minuter. Detta såvida inte räddningstjänsten snabbt kan vara på plats och släcka branden.

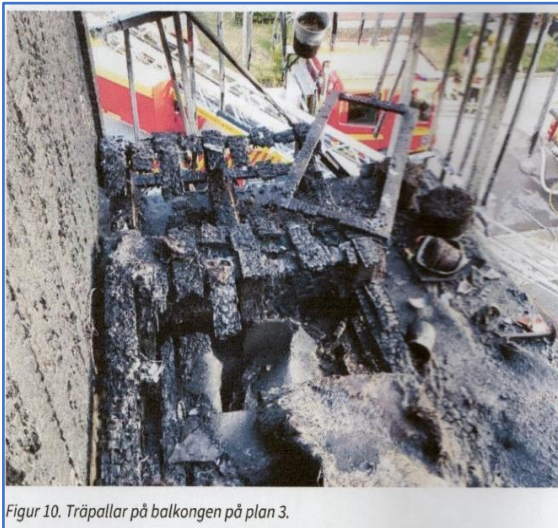
### Figur 29

Brandbelastningen på balkongen på plan 3 som snabbt antändes tycks ha bestått av ett "möblemang" uppbyggt av träpallar (lastpallar). Räddningstjänsten konstaterar att efter det att branden hade släckts noterades rester av träpallar, fjädrar samt krukväxter. Se **figur 29** tagen från olycksutredningen.

Figur 10. Träpallar på balkongen på plan 3.

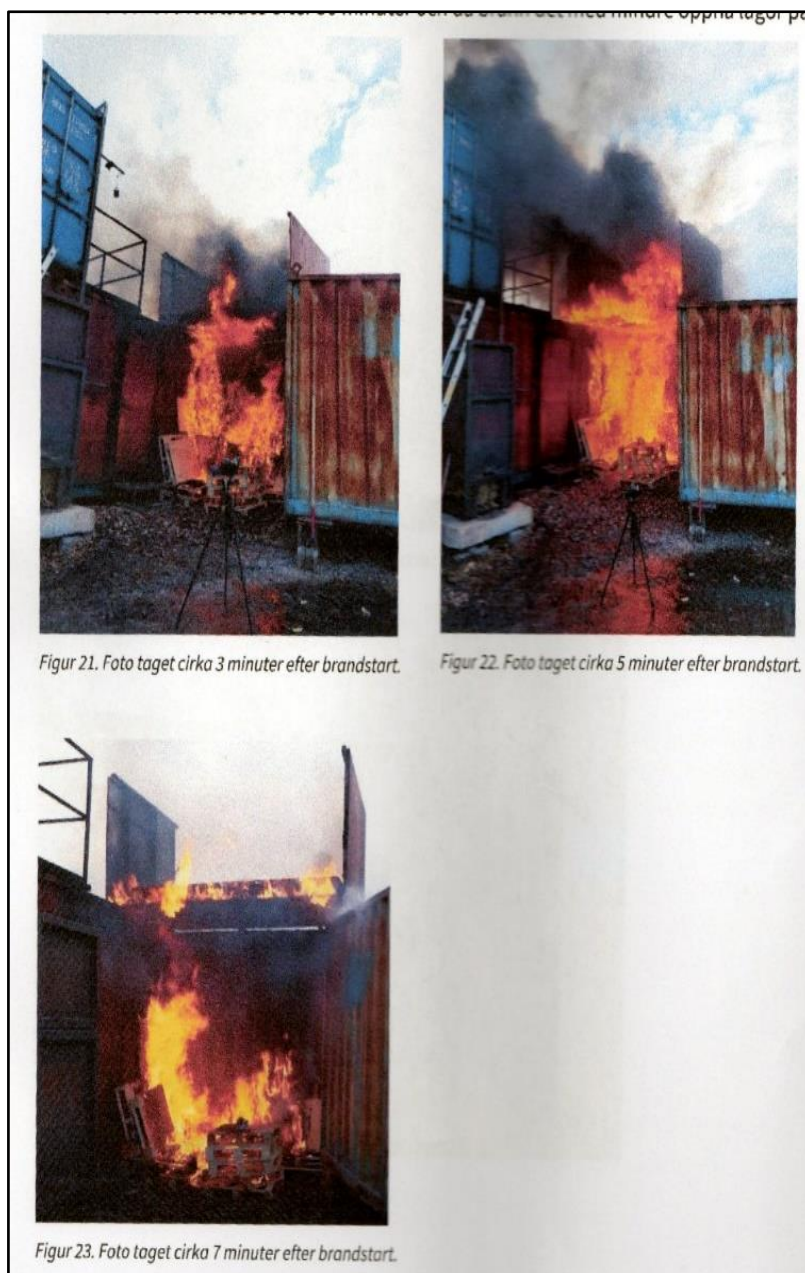
**Figur 31**

Enligt Räddningstjänstens foton och noteringar antändes undersida balkongplatta efter ca 3 minuter och brann som kraftigast runt 5 minuter för att vid ca 7 minuter, när den ursprungliga branden i möblemanget avtog, mer eller mindre tycks ha självslocknat. Se **figur 31** tagen från olycksutredningens brandförsök.

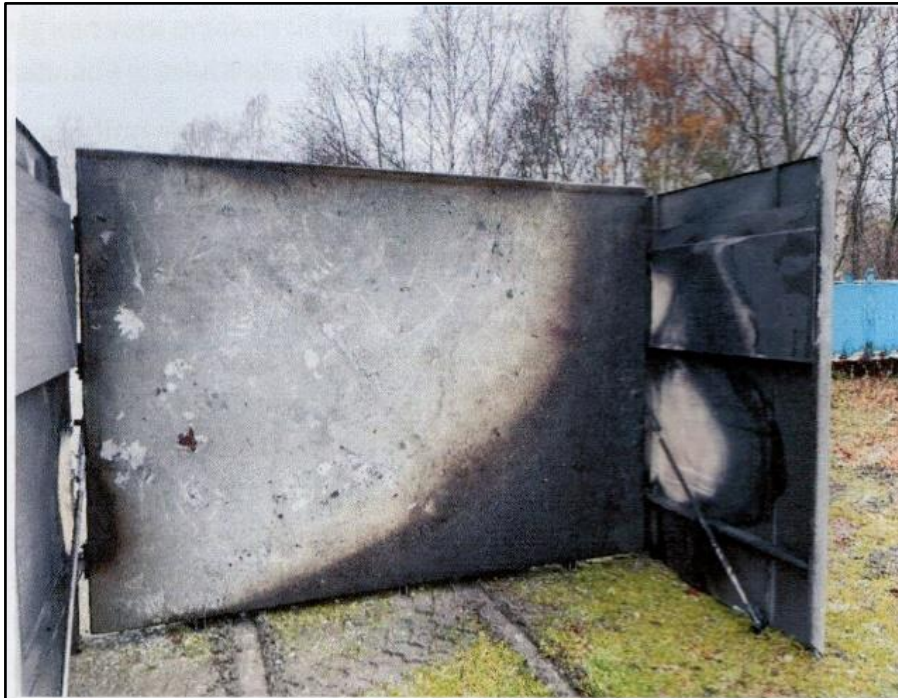
**Figur 33**

En mindre del av ovasidan synes påverkad. Troligtvis är det den glasfiberarmerade polyestern som brunnit/förkolat inom detta område. Om tex en plastgräsmatta eller en tryckimpregnerad trätrall hade funnits på ovasidan av balkongplattan hade detta uppskattningsvis resulterat i en större påverkan än vad fuktskyddet av den glasfiberarmerad polyestern medfört.

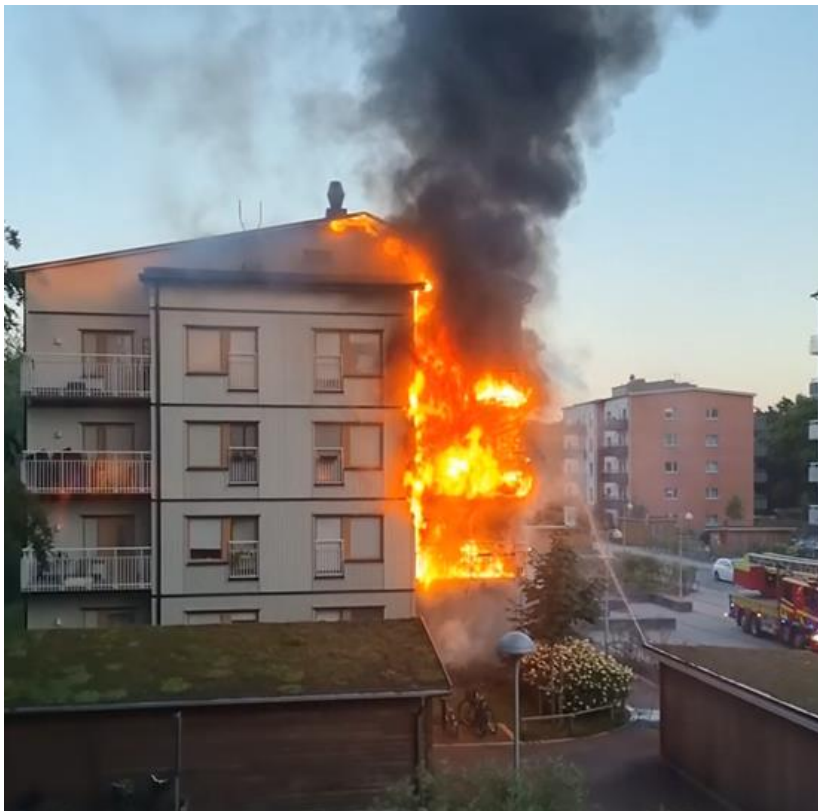
Figur 1. Balkongbrand 2023-07-14

Klockan 04:49 den 14/7 2023 larmas Räddningstjänsten Syd till en balkongbrand i ett fyravåningshus av trämodulkonstruktion i Malmö. Vid framkomst drygt 8 minuter senare förelåg fullt utvecklade brand på tre balkonger. Under händelsen observerades en avvikande snabb vertikal brandspridning mellan balkongerna, se Figur 1. Vid händelsen förelåg det risk för omedelbar brandspridning till vind samt till flertalet lägenheter som vetter mot de berörda balkongerna. I utredningsarbetet efter branden har det framkommit att balkongplattornas ytskikt består av ett kompositmaterial av glasfiber och plast.

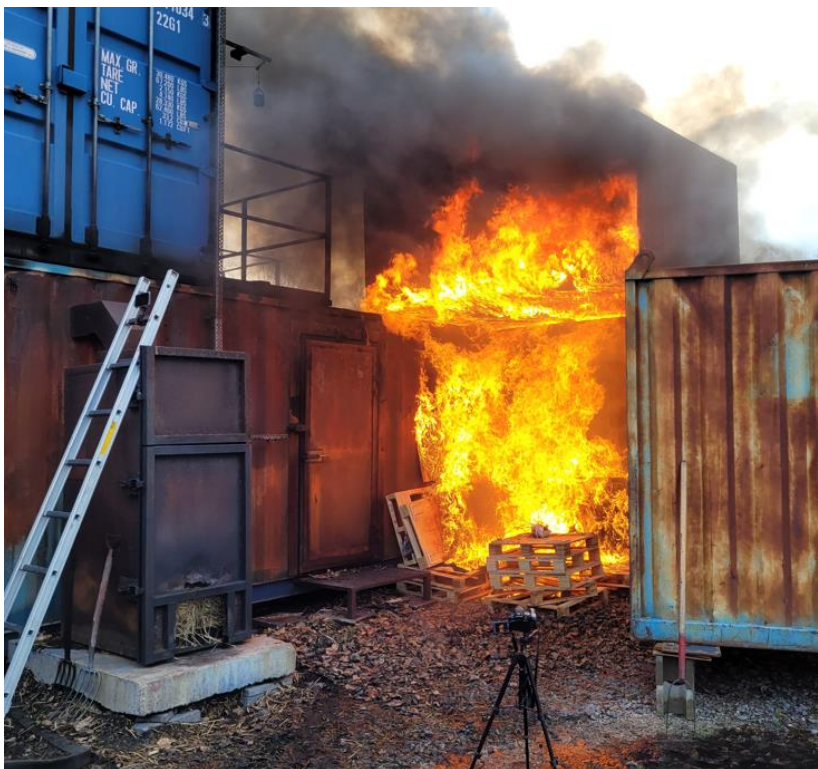
På grund av den snabba brandspridningen och den ovanliga balkongkonstruktionen valde Räddningstjänsten Syd att genomföra ett praktiskt test där en balkongplatta utsattes för brand underifrån. Resultatet från testet påvisar en snabb brandspridning längs ytan och en kraftfull rökutveckling. Det är tydligt att plastmaterialet i balkongplattan bidrar till det kraftfulla och oförutsägbara brandförloppet. Brandspridning observeras även till balkongplattans front och sidor, samt till balkongplattans ovansida. Det förekommer således brand på balkongplattans samtliga exponerade sidor samtidigt, se Figur 2.

Figur 2. Brandtest balkongplatta, cirka 4 minuter efter brandstart.

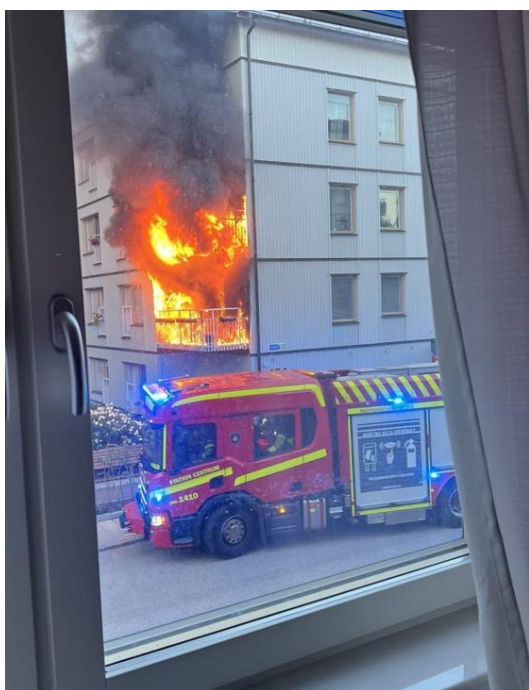
En bild tagen när första enheten från räddningstjänsten anländer ses i Figur 1. Två balkonger brinner kraftigt och balkongen på plan 4 har börjat brinna. I Figur 2 syns en bild när räddningstjänsten påbörjat släckinsatsen och vid denna tidpunkt brinner tre balkonger.

Figur 1. Bild tagen vid räddningstjänstens framkomst. Privat bild erhållen av fastighetsägaren.

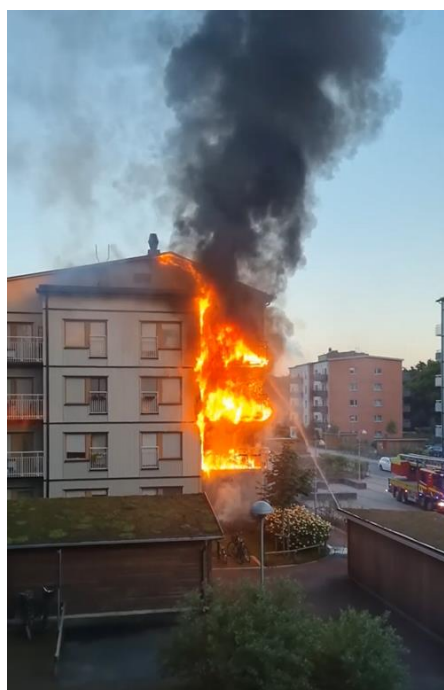
Figur 2. En stillbild från en film när räddningstjänsten påbörjat släckinsatsen. Privat bild erhållen av fastighetsägaren.

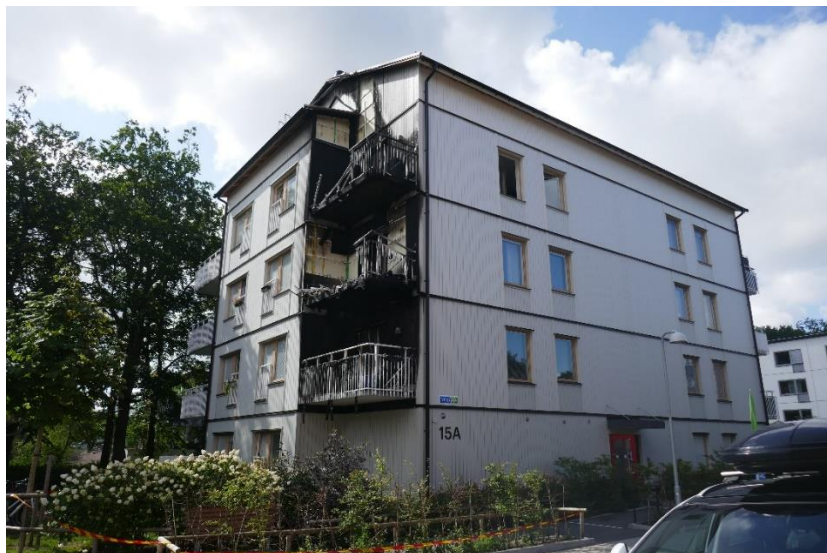
Balkongerna som brandskadades tillhör lägenheter på plan 2–4, se Figur 3. Delar av balkongräcken på plan 3 och 4 hade smält vid brandtillfället, se Figur 3 och Figur 4. Balkongräckena bestod av aluminium vilket har en smältpunkt på 660 grader.

Figur 3. Utvändiga brandskador. Delar av balkongräcken på plan 3 och 4 fanns inte kvar.

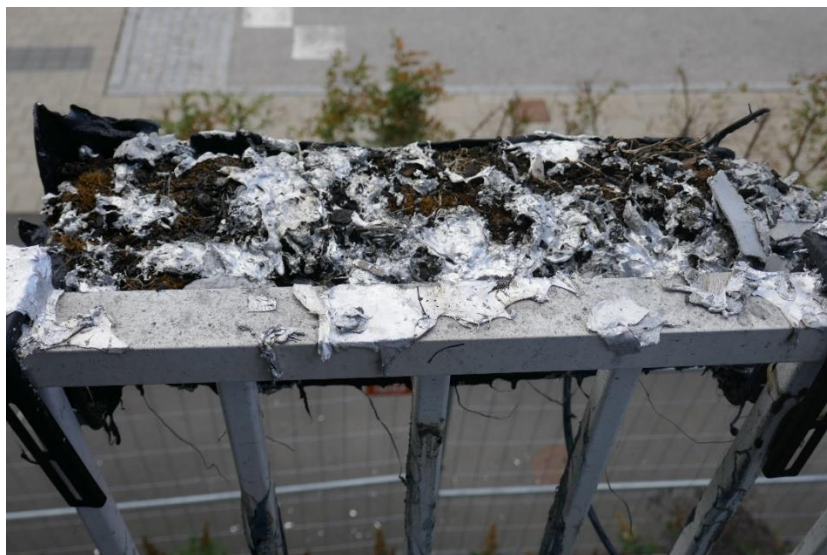
Figur 4. Smält aluminium som droppat ned från de ovanliggande balkongerna. Fotot är tagit på balkongen på plan 2.

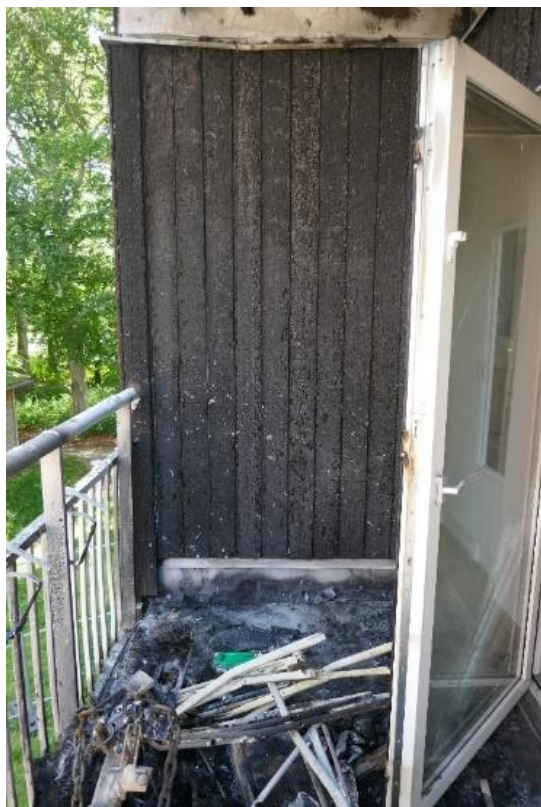
Lägenheten på plan 2 fick brandskador på balkongen och yttre rutan på fönstret hade gått sönder, se Figur 5 och Figur 6. Balkongdörren hade inga brandskador i dörrkarmen. På balkongen stod en moped och enligt uppgift en 5 liters bensindunk. Utredarna fann cigarettfimpar på balkongen, några låg samlade och några låg utspridda se Figur 7. På balkongen återfanns resterna av en sladdvinda men det fanns inga tecken på att denna varit inkopplad. I övrigt noterades stålramar till stolar, en kruka samt rester av vad som kan ha varit en plastmatta.

*Figur 5. Fasaden är kraftigt brandskadad. Balkongdörren har inga brandskador i dörrkarmen.*

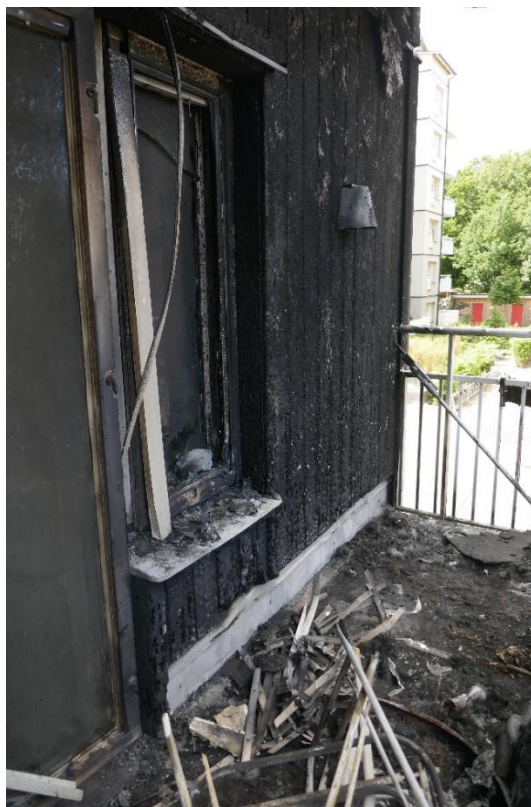
*Figur 6. Fönstret bredvid balkongdörren hade sotavlagringar på innersta glasrutan. Yttre rutan hade gått sönder.*

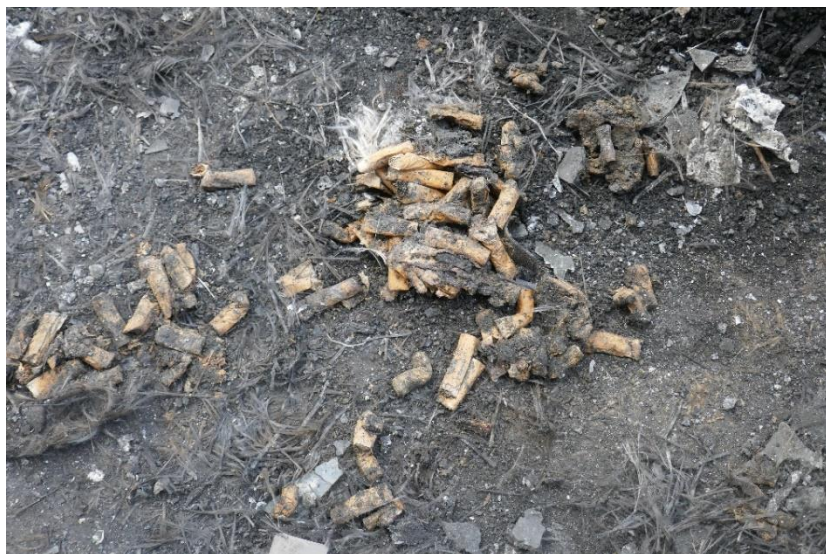
Figur 7. Cigarettfimpar låg samlade. Några cigarettfimpar hittades utspridda.

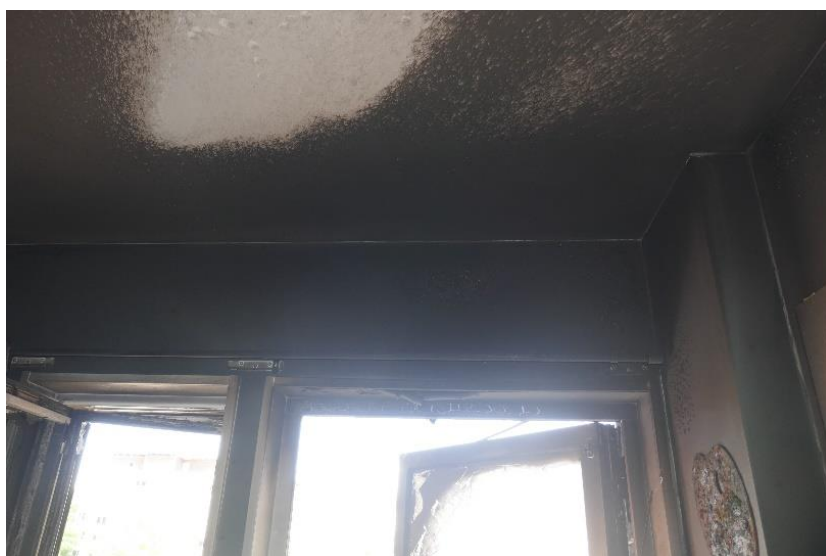
Lägenheten på plan 3 fick brand- och sotskador i sovrummet, som låg i anslutning till balkongen, och på balkongen, se Figur 8-Figur 10. Brandskadorna var koncentrerade till balkong, dörrkarm och lister till balkongdörren. Sotskadorna noterades i hela sovrummet och runt dörr mellan sovrum och vardagsrum/kök. På balkongen noterades rester av träpallar, fjädrar samt krukväxter. Utredarna har inte gått ut på balkongen och undersökt denna i detalj på grund av fallrisk.

Figur 8. Sotskador i tak.

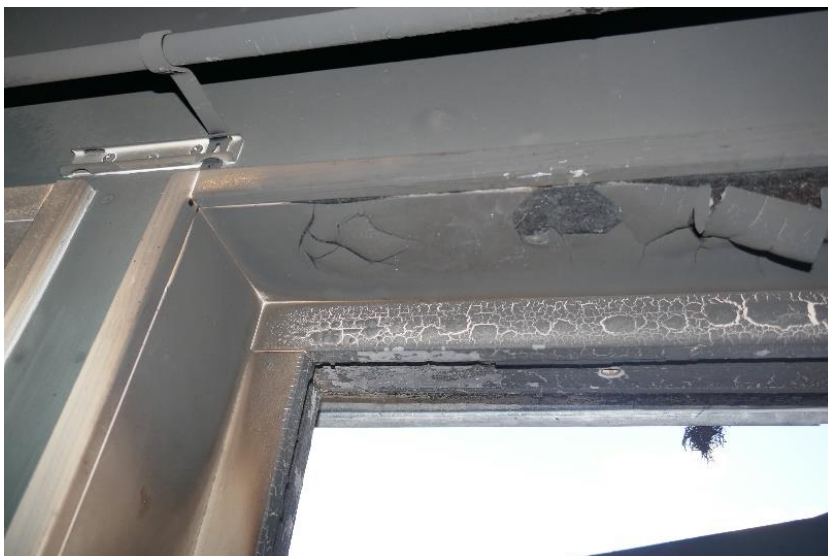
Figur 9. Brandskador invändigt på karmen till balkongdörren.

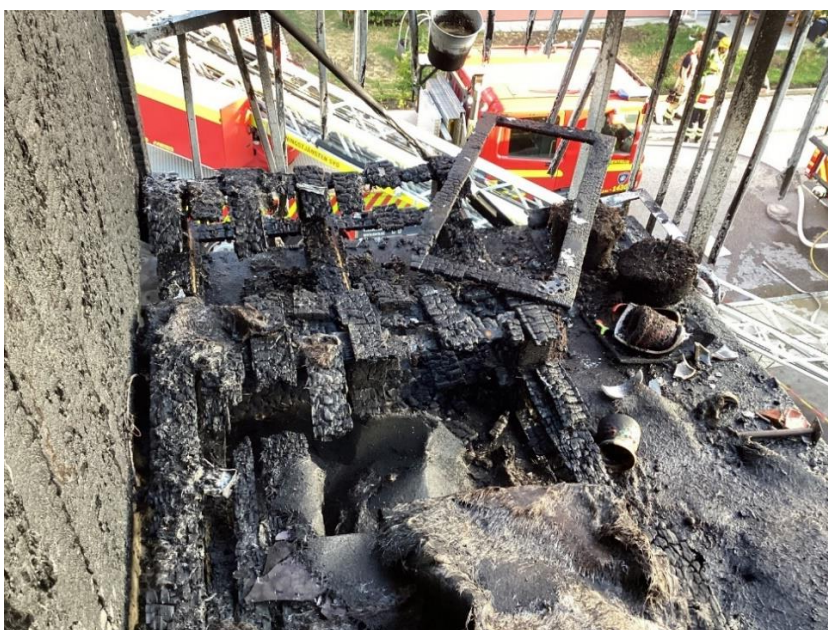
Figur 10. Träpallar på balkongen på plan 3.

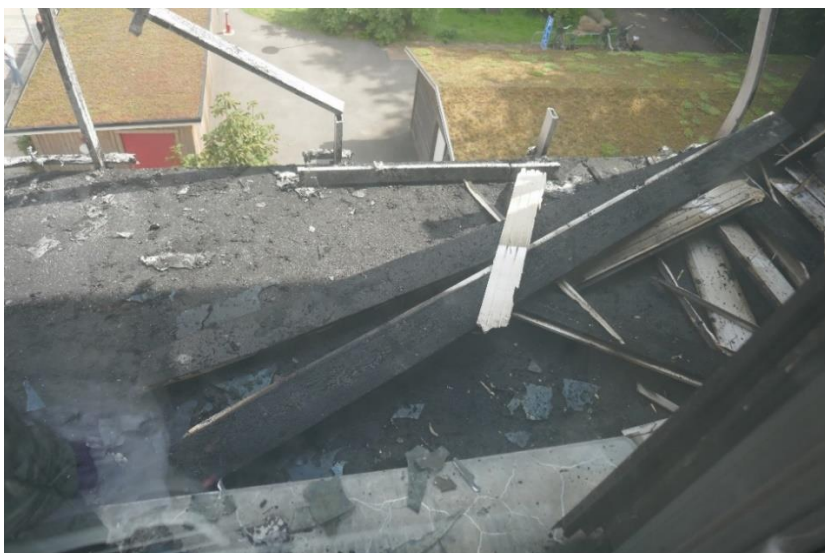
Lägenheten på plan 4 fick brandskador på balkongen. Det noterades inga brandrester av möbler eller liknade på balkongen men balkongplattan var brandskadad på ovansidan, se Figur 11. Fönsterrutorna mot balkongen har inte spruckit. Utredarna har inte gått ut på balkongen och undersökt denna i detalj på grund av fallrisk.

Figur 11. Brandskador på balkongen. Liten mängd brännbart material på balkongen, det som syns i fotot är fasadpanel som brutits bort.

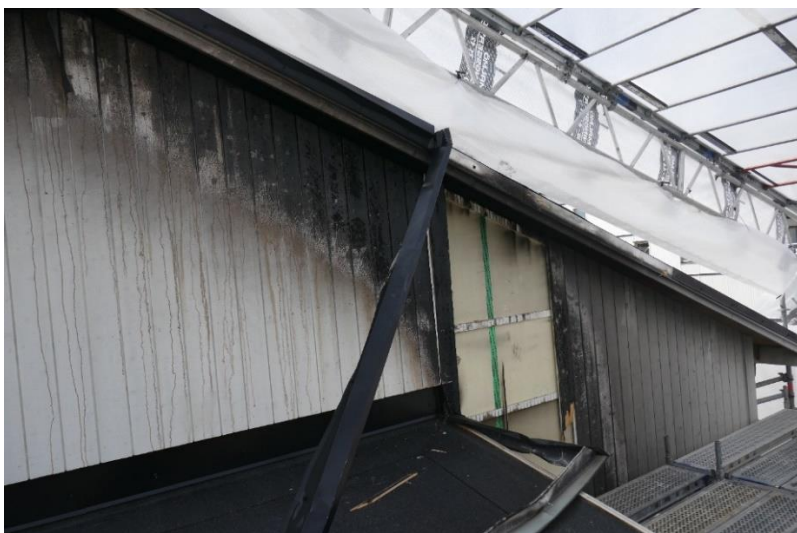
Brandskadorna utmed fasaden fanns hela vägen upp till takfoten, se Figur 12. Fasaden var kraftigast kolad under fönster på balkongen på plan 2, se Figur 13. Låten bakom fasadpanelen hade inte blivit brandskadad, se Figur 14. Inga brandskador noterades på vinden. Den del av takfoten som blev brandskadad var inte öppen, se Figur 15 och Figur 16. Den öppna takfoten var försedd med någon typ av svällband, dock noterade utredarna ljusinsläpp i takfoten där svällband inte var monterat.

Figur 12. Brandskador längs med takfoten.

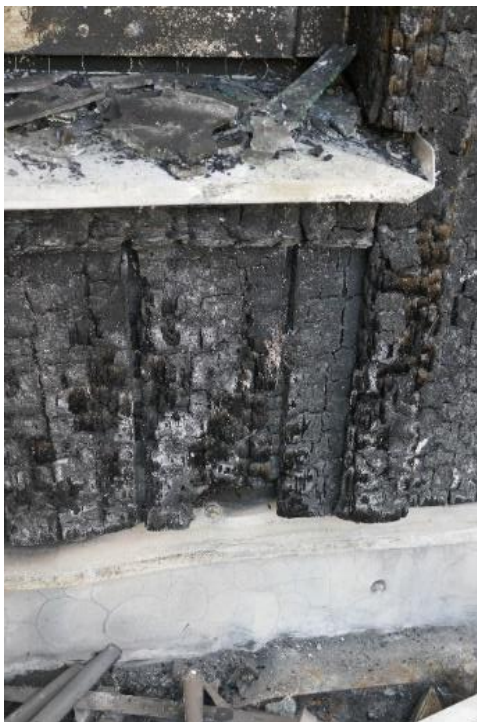
Figur 13. Fasaden under fönstret på plan 2.

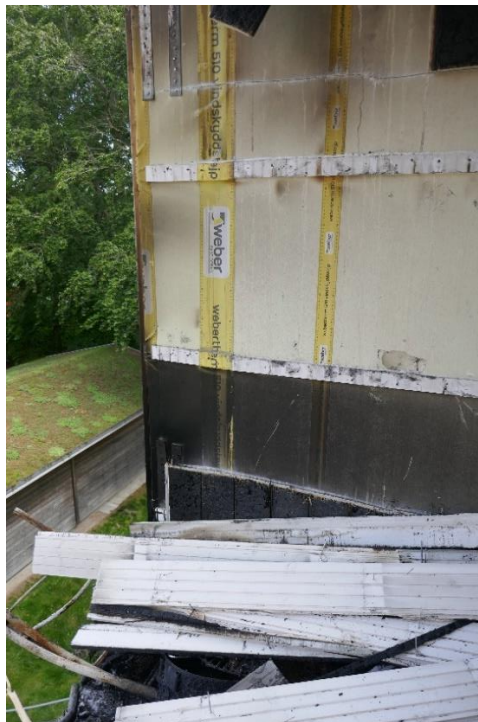
Figur 14. Läkt och fasadskiva bakom fasadpanelen.

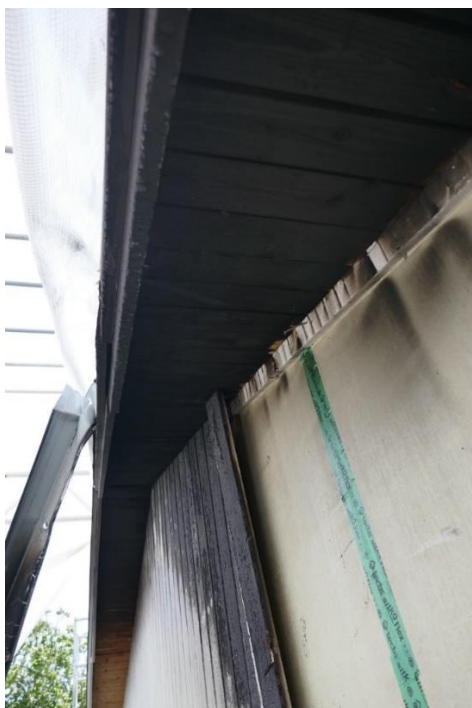
Figur 15. Yttreväggen ansluter mot råsponten rakt ovanför balkongerna.

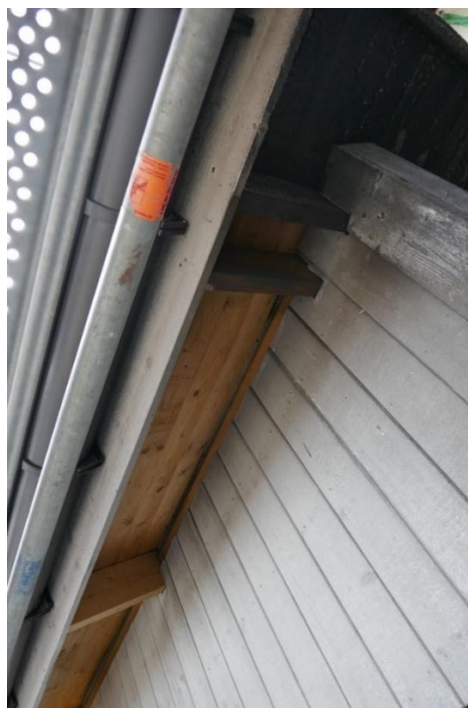
Figur 16. Den del av takfoten som är utförd öppen har i aktuellt fall inte påverkats av branden.

Takfoten blev vid händelsen brandskadad men det skedde ingen brandspridning in till vinden. Detta bedömer utredarna beror på att takfoten var tät där brandskador noterades samt den snabba utvändiga släckinsatsen. Utredarna anser inte att det är en robust lösning att takfoten i sin helhet är utförd i trä. Trä rör sig med temperaturskillnader och fukthalter i luften vilket kan skapa glipor och otätheter. Utredarna noterade att solljus lös igenom takfoten där det inte fanns något svällband.

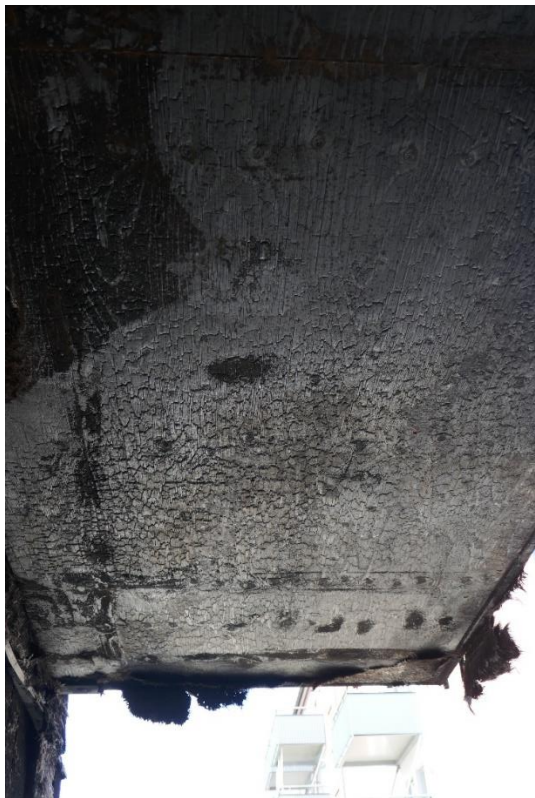
På balkongerna och på marken fanns stora mängder av glasfiber, både i mindre delar och större sammanhängande delar. På undersidan av balkongen var det brandskadat trä som liknade någon typ av träskivor, se Figur 17 och Figur 18.

Figur 17. Brandskadat trä på undersidan balkongplatta.  
Foto taget på plan 2.

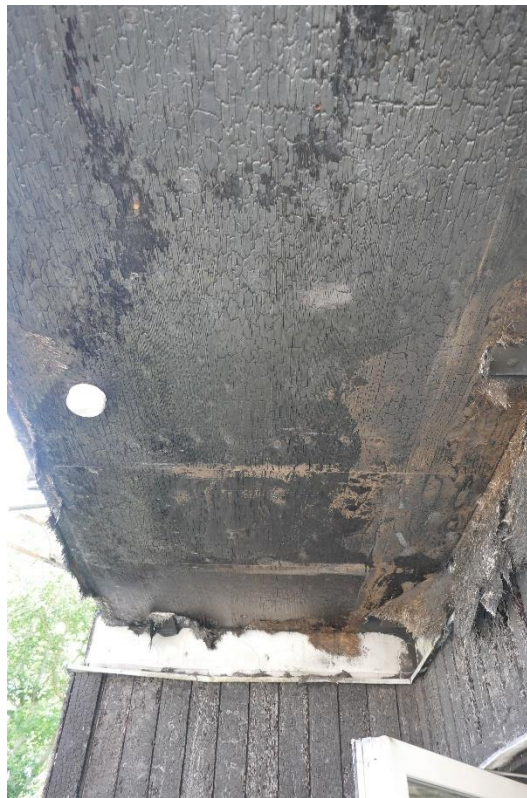
Figur 18. Brandskadat trä på undersidan balkongplatta. Fotot taget på plan 2. Brandvarnaren är monterad efter branden.

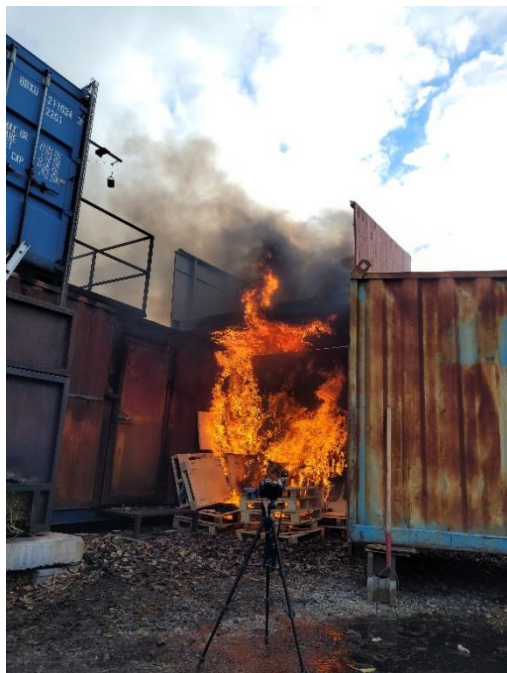
Vid försöket började balkongplattan brinna cirka tre minuter efter antändning av möblemanget under balkongplattan, se Figur 21. Efter cirka 5 minuter brann hela undersidan, sidorna samt delar av ovasidan, se Figur 22. Brandförloppet var som kraftigast de inledande minuterna, se Figur 23 där branden avtagit i intensitet. I brandförsöket bildas tjock svart rök när balkongplattan brann. Brandförsöket avslutades efter 30 minuter och då brann det med mindre öppna lågor på undersidan.

Figur 21. Foto taget cirka 3 minuter efter brandstart.

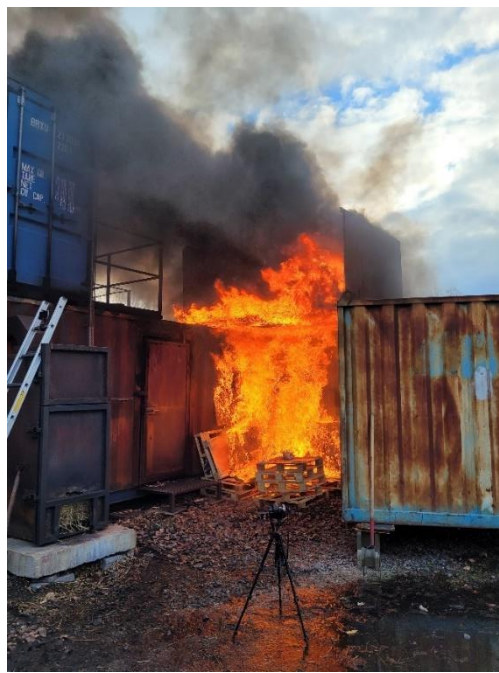
Figur 22. Foto taget cirka 5 minuter efter brandstart.

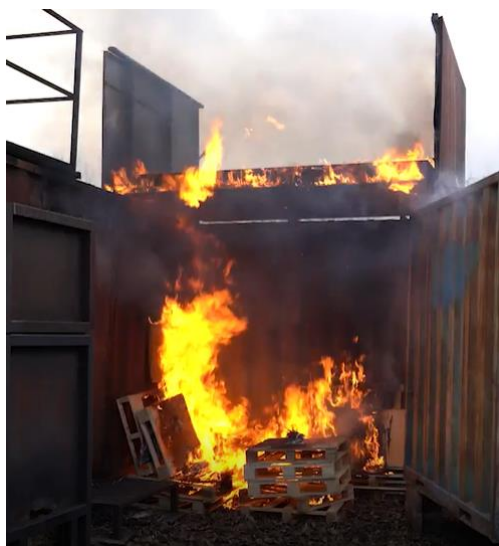
Figur 23. Foto taget cirka 7 minuter efter brandstart.

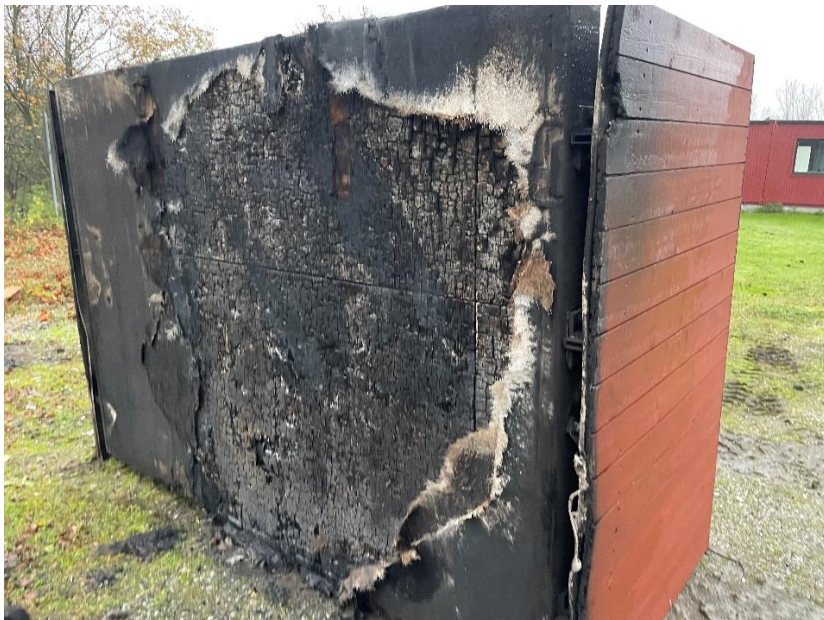
Figur 24. Undersidan balkongplatta. Kompositmaterialet lossnade delvis och trät bakom blev brandskadat.

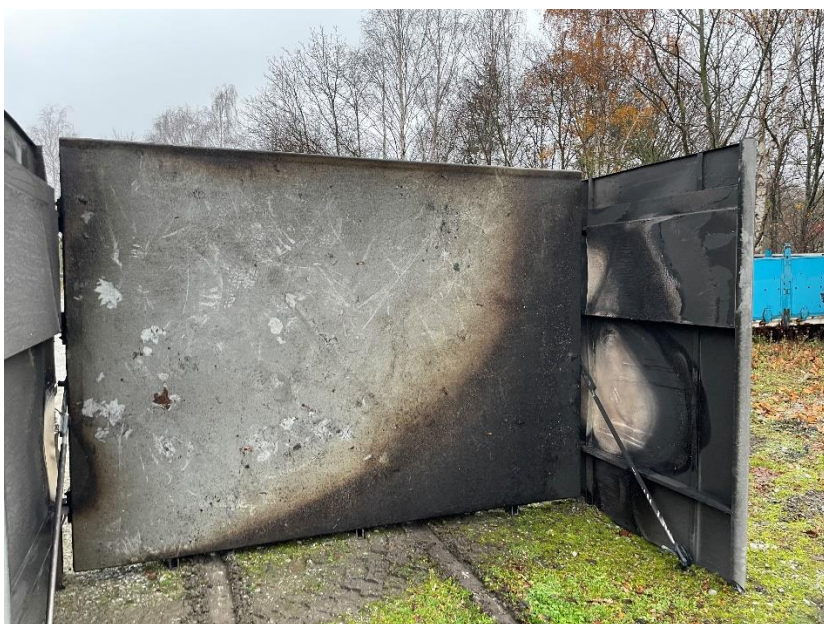
Figur 25. Ovansidan balkongplatta efter försöket.

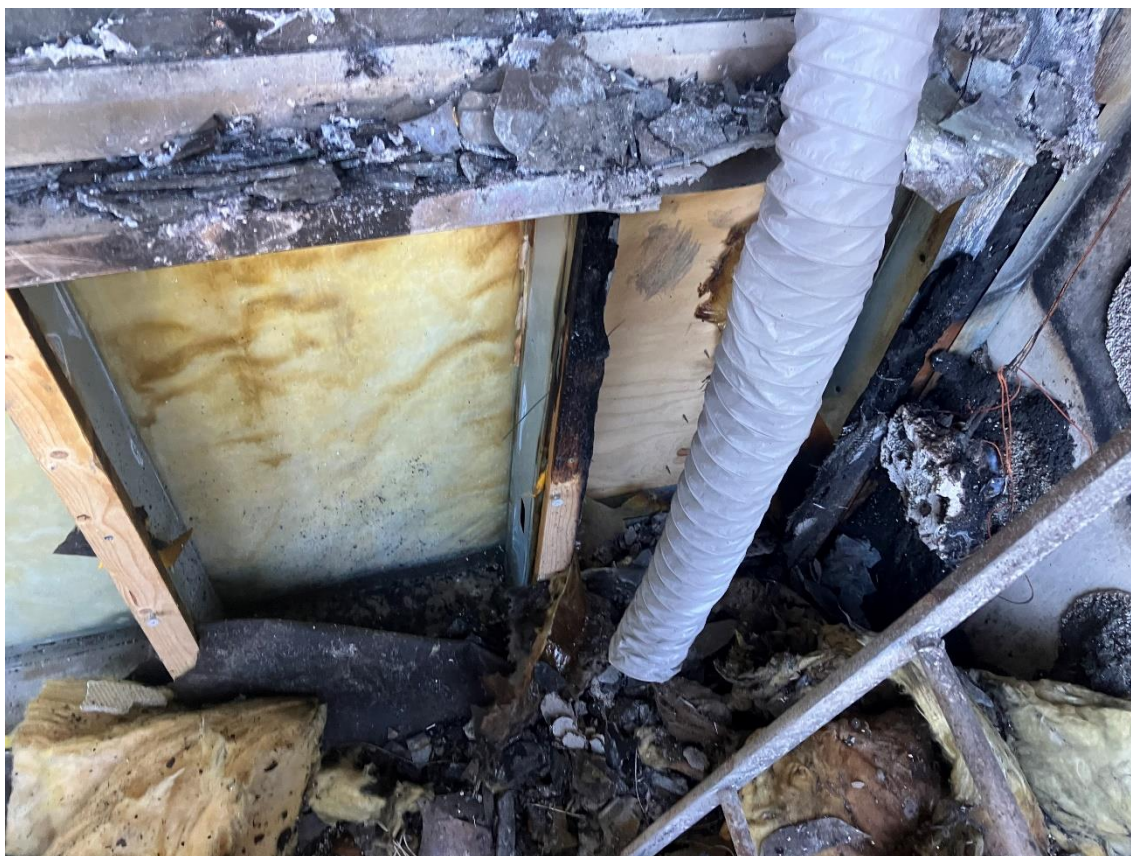
Figur 3. Bild på fasad under balkongfönster sett utifrån. Förkolnad trä under balkongfönster, där mest förkolning skett till höger i bild.

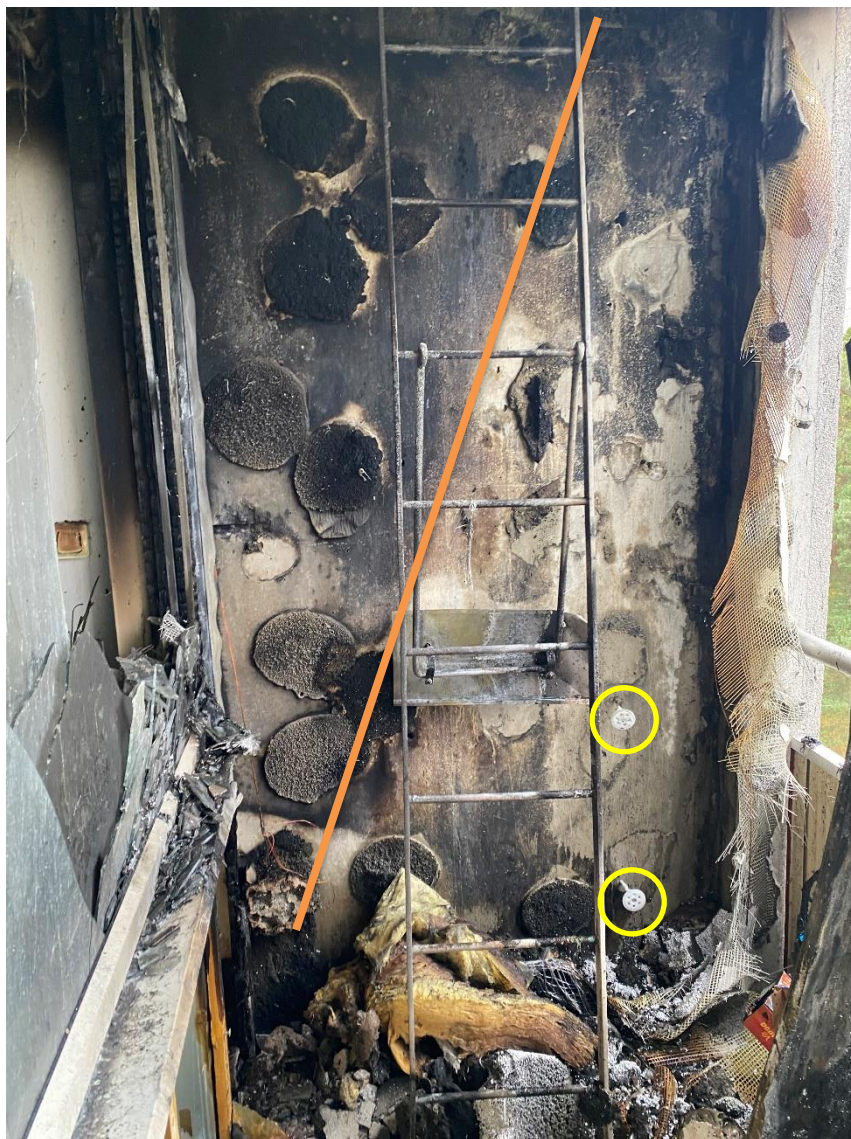
Figur 4. Bild på startbalkong sett från balkongdörr där kolningsbilden indikerar att branden varit till vänster i bild, se orange linje. Plaststag, inringat med gult, indikerar även att brandens placering var i hörnet då de till höger långt ner är opåverkade och de till vänster brunnit bort.

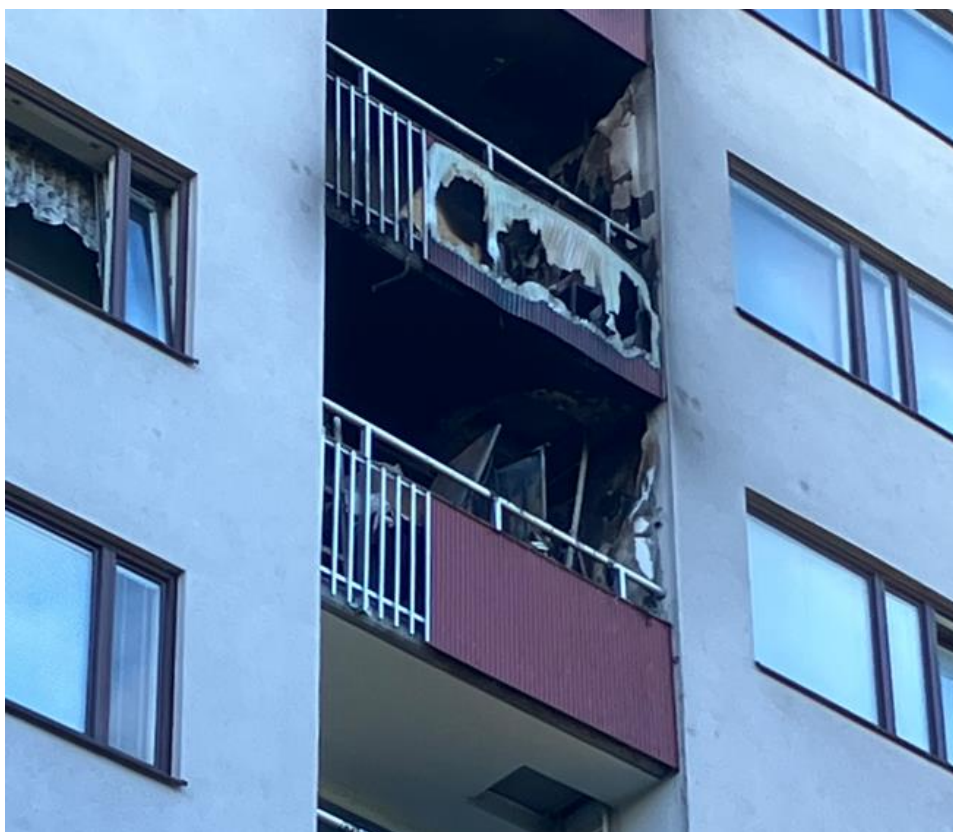
*Figur 6. Trolig spridning från våning 7 till våning 8 på grund av utslående lågor som låg dikt ann mot balkongräcke ovan brand.*

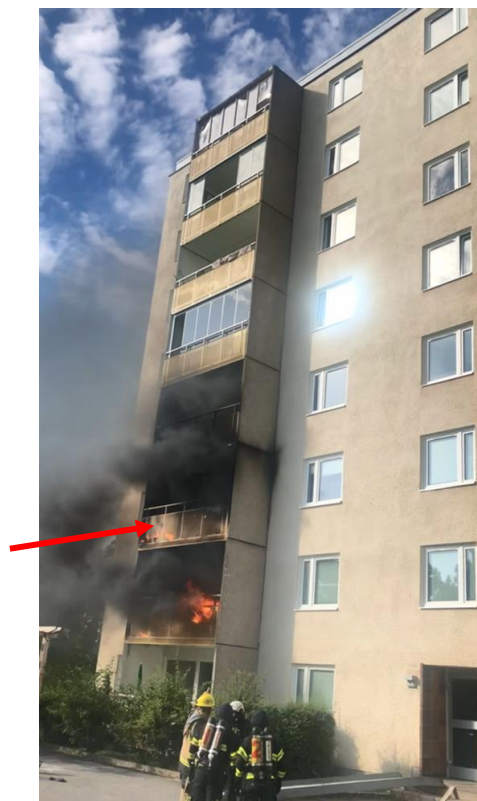
*Bild 2. Branden har spridit sig från startbrandplatsen på balkongen på 2:a våningen (där pilen pekar) till balkongen under på 1:a våningen*

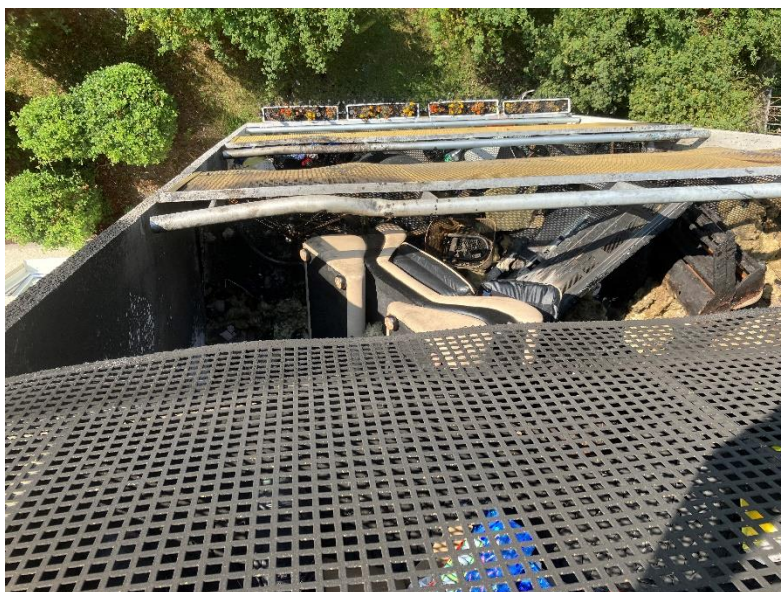
Den öppna konstruktionen vid balkongräckena och aluminiumgallren bidrog till att branden kunde sprida sig. Glaspartier i fönster och balkongdörr bidrog till att branden spred sig in i lägenheten. Detta är normalt på grund av att glas spricker av strålningsvärmens från branden och eftersom glaset inte är brandklassade och denna del av byggnaden inte utgör brandcellsgräns.

Bild 3. Den öppna konstruktionen vid balkongräckena och aluminiumgallren där branden spred sig.

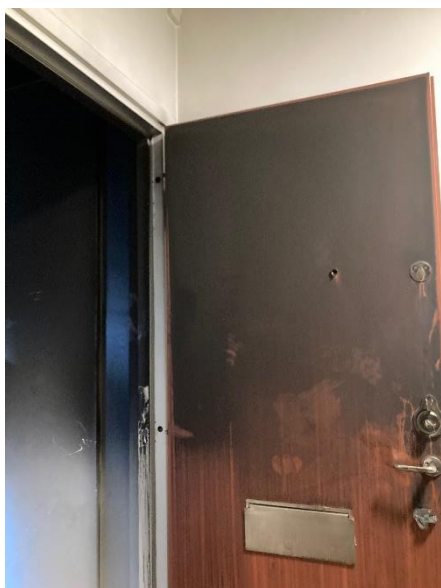
Bild 4 och 5. Lägenhetsdörren har varit tät.
