OLYCKSUTREDNING

BRAND PÅ BALKONG, SEGEPARKSGATAN 15A, MALMÖ

2023-12-20

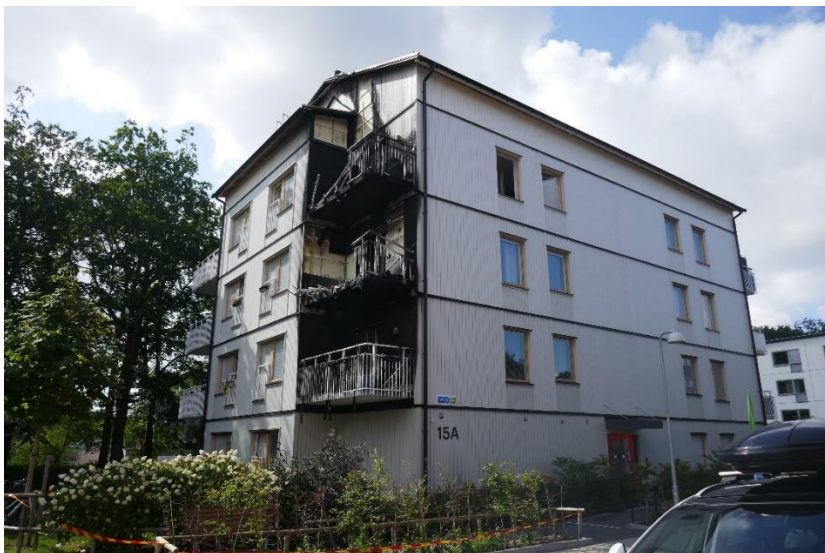
Balkongerna som brandskadades tillhör lägenheter på plan 2–4, se Figur 3. Delar av balkongräcken på plan 3 och 4 hade smält vid brandtillfället, se Figur 3 och Figur 4. Balkongräckena bestod av aluminium vilket har en smältpunkt på 660 grader.

Figur 3. Utvändiga brandskador. Delar av balkongräcken på plan 3 och 4 fanns inte kvar.

Att balkongräcken riskerar smälta bort under en insats skapar en arbetsmiljöproblematik för räddningstjänsten. Eftersom aluminium har en smältpunkt på 660 grader riskerar räckan av aluminium smälta relativt tidigt i brandförloppet om de blir påverkade av flammor.

Balkongräcken av aluminium riskerar smälta vid brand vilket kan skapa ett arbetsmiljöproblem för räddningstjänsten. Om andra obrännbara material med en högre smältpunkt kan användas är det önskvärt för att förhindra fallrisk.

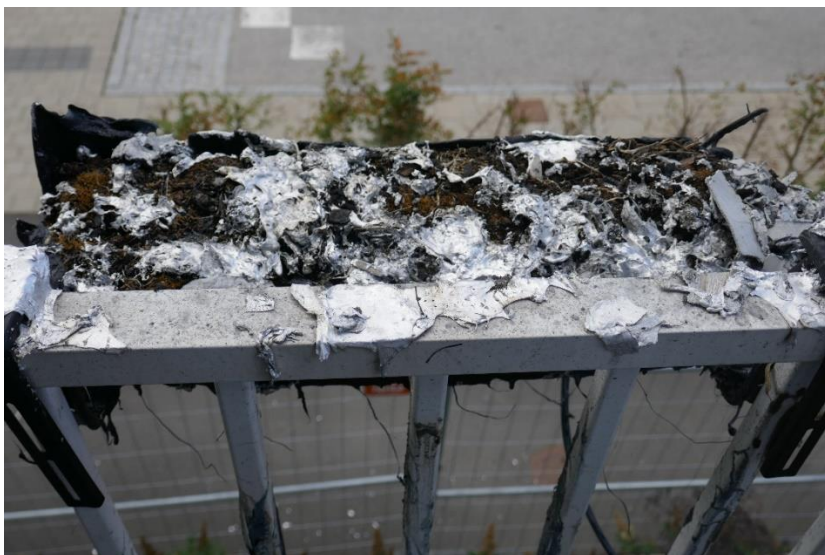
Figur 4. Smält aluminium som droppat ned från de ovanliggande balkongerna. Fotot är tagit på balkongen på plan 2.

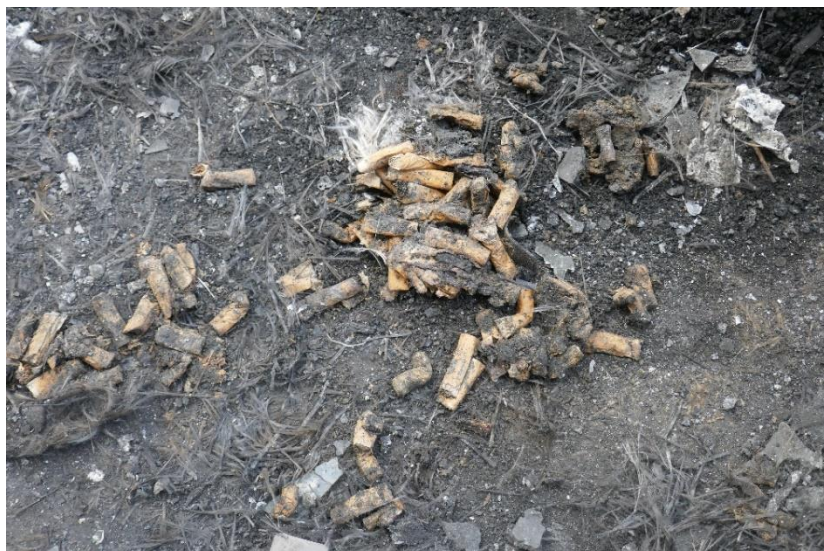
Figur 7. Cigarettfimpar låg samlade. Några cigarettfimpar hittades utspridda.

Brandorsaken har inte gått att fastställa men branden bedöms ha startat på balkongen på plan 2. Bedömning grundar sig på uppgifter från inringare samt kolinträngning i fasaden som var kraftigast på plan 2. En möjlig orsak är öppen låga eller cigarett. Ingen elektrisk utrustning eller utrustning med batterier har noterats.

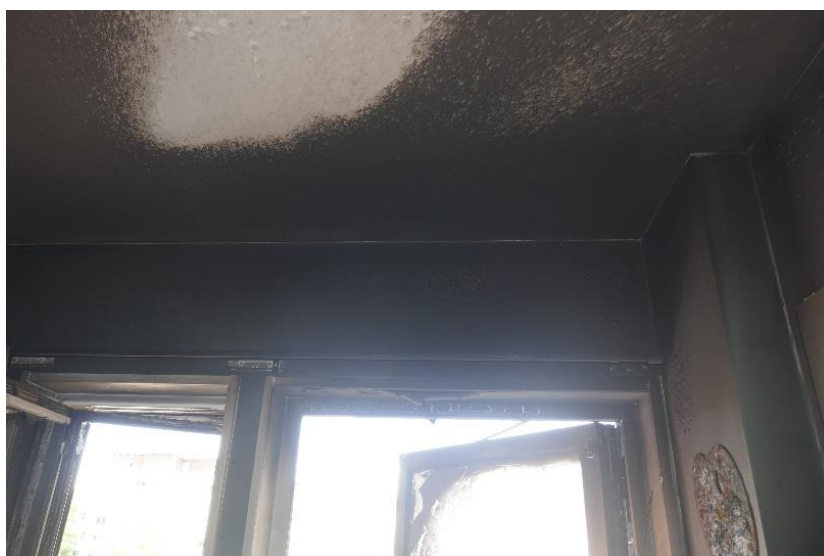
Lägenheten på plan 3 fick brand- och sotskador i sovrummet, som låg i anslutning till balkongen, och på balkongen, se Figur 8-Figur 10. Brandskadorna var koncentrerade till balkong, dörrkarm och lister till balkongdörren. Sotskadorna noterades i hela sovrummet och runt dörr mellan sovrum och vardagsrum/kök. På balkongen noterades rester av träpallar, fjädrar samt krukväxter. Utredarna har inte gått ut på balkongen och undersökt denna i detalj på grund av fallrisk.

Figur 8. Sotskador i tak.

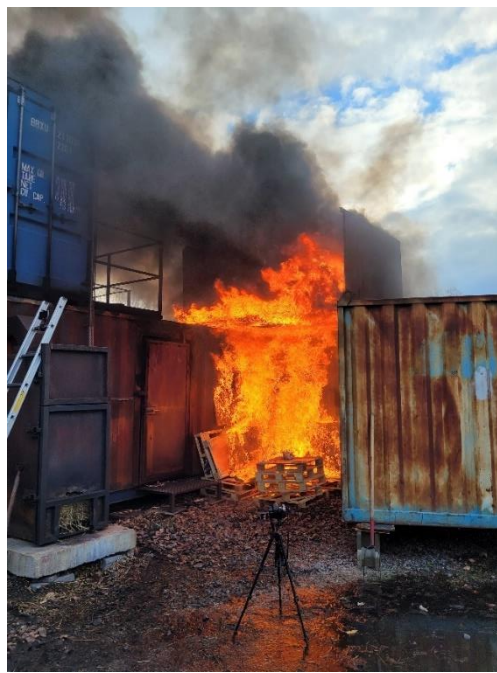
Vid försöket började balkongplattan brinna cirka tre minuter efter antändning av möblemanget under balkongplattan, se Figur 21. Efter cirka 5 minuter brann hela undersidan, sidorna samt delar av ovasidan, se Figur 22. Brandförloppet var som kraftigast de inledande minuterna, se Figur 23 där branden avtagit i intensitet. I brandförsöket bildas tjock svart rök när balkongplattan brann. Brandförsöket avslutades efter 30 minuter och då brann det med mindre öppna lågor på undersidan.

Figur 22. Foto taget cirka 5 minuter efter brandstart.
