# **Brandtekniskt utlåtande rörande brand på balkonger i ett flerbostadshus, Trädgrenen 1 med flera, i Malmö kommun, samt utlåtande över krav på balkongplattor**

## **SAKKUNNIGUTLÅTANDE**

Brand på balkonger i ett flerbostadshus, Trädgrenen 1 med flera, i Malmö kommun.

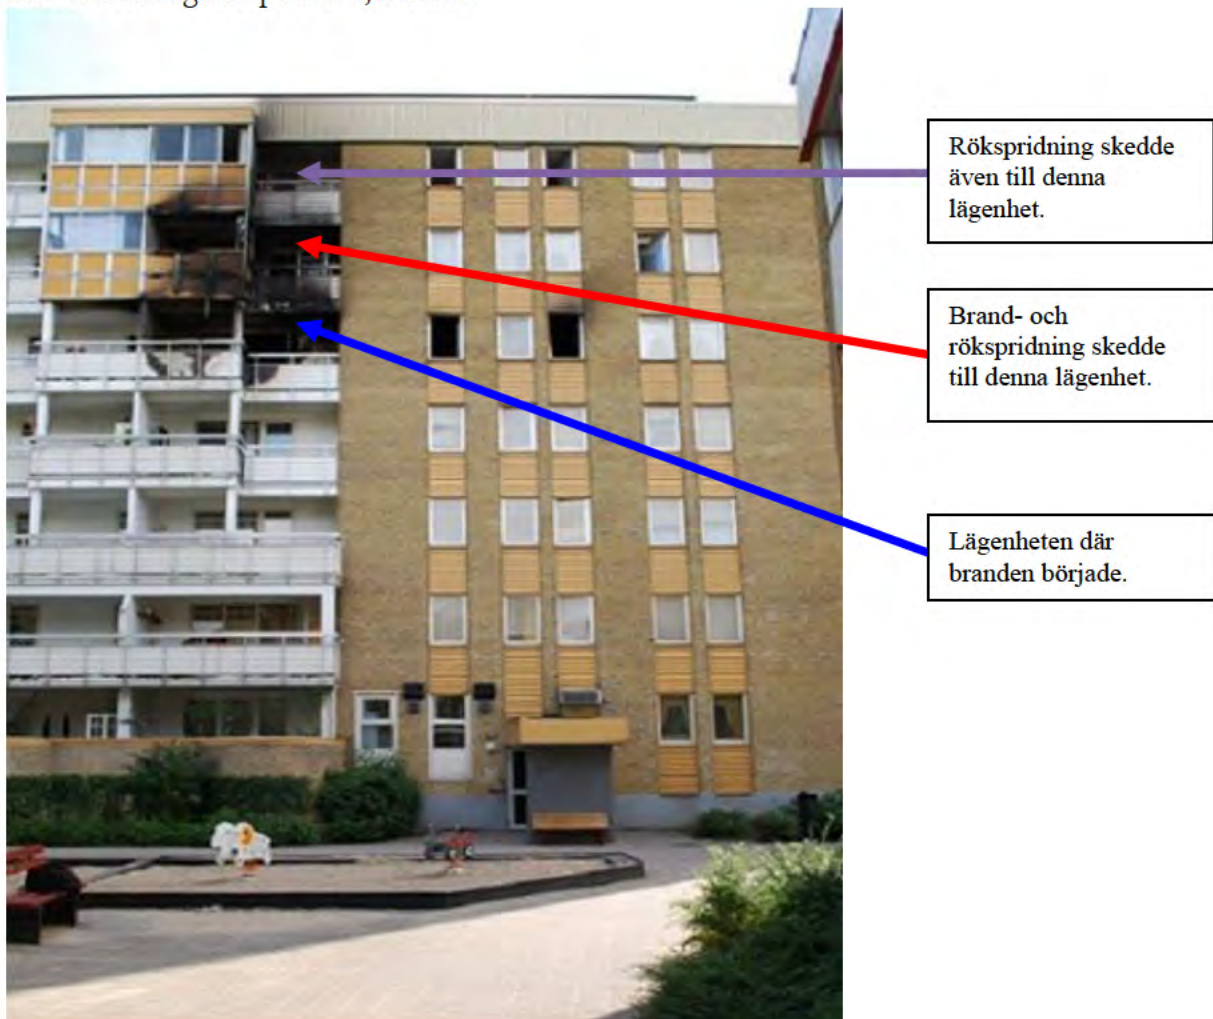
Bild 1. Balkongerna på vån 5, 6 och 7.

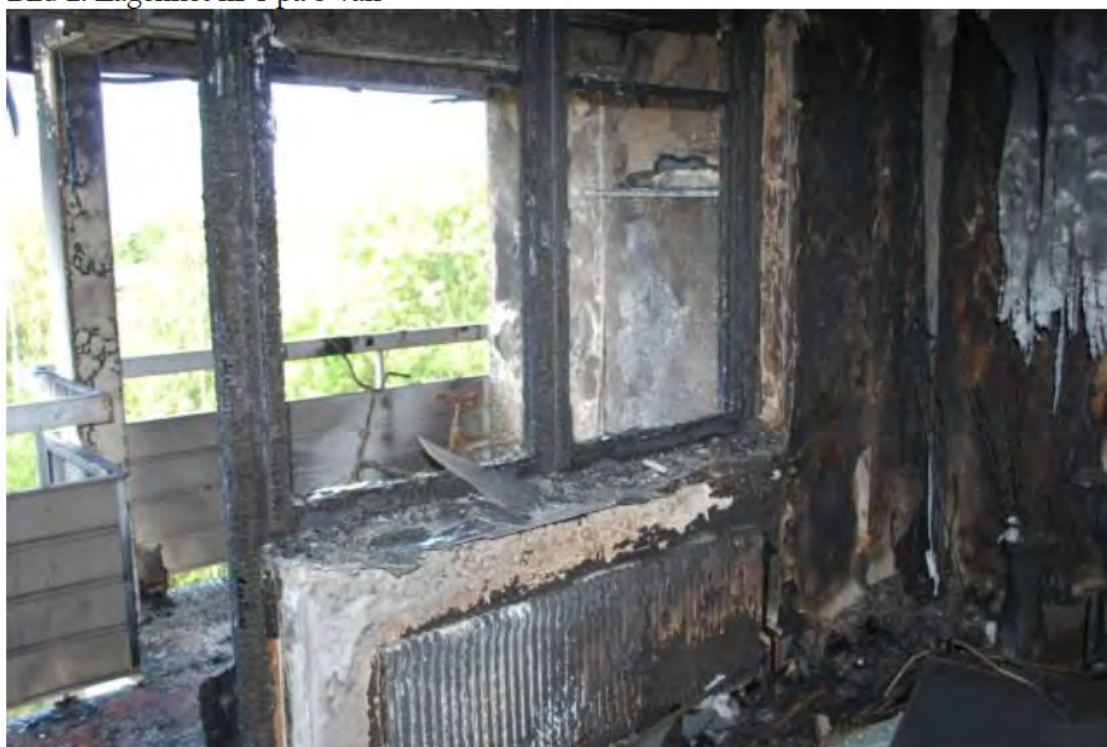
Bild 2. Lägenhet nr 1 på 5 vån

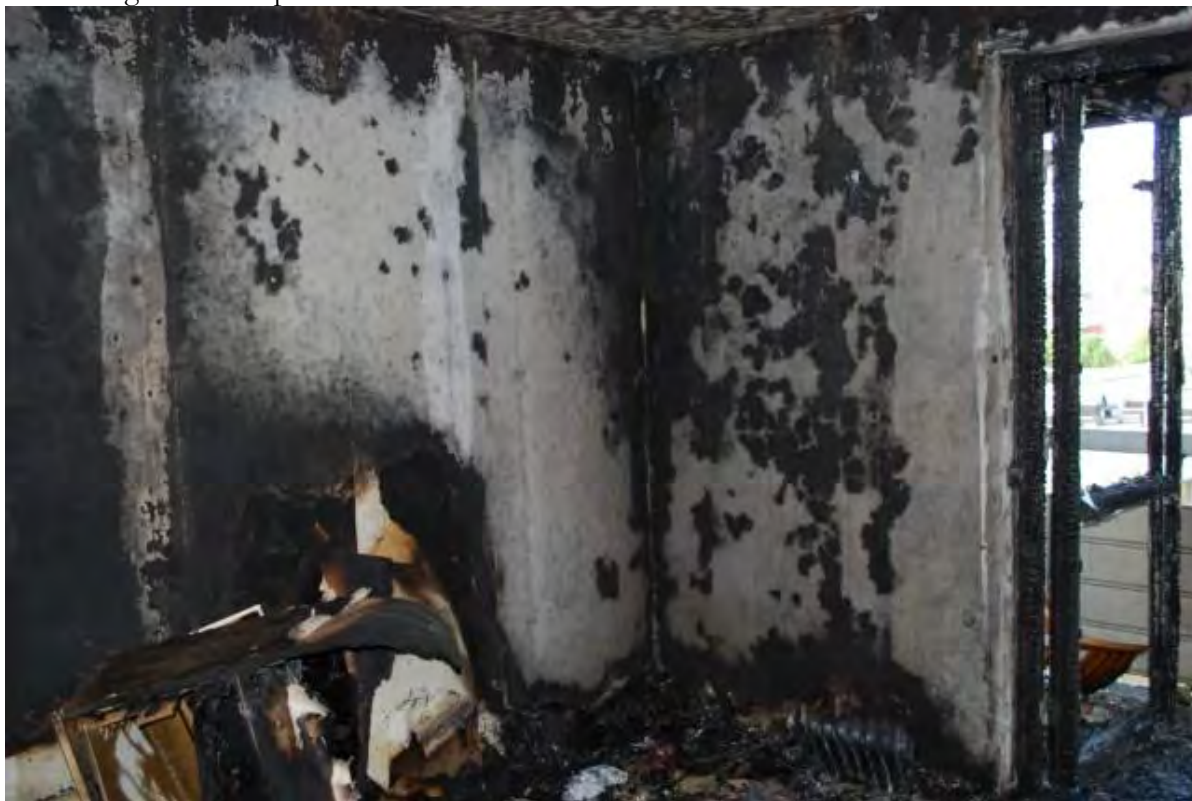
Bild 3. Lägenhet nr 1 på 5 vån

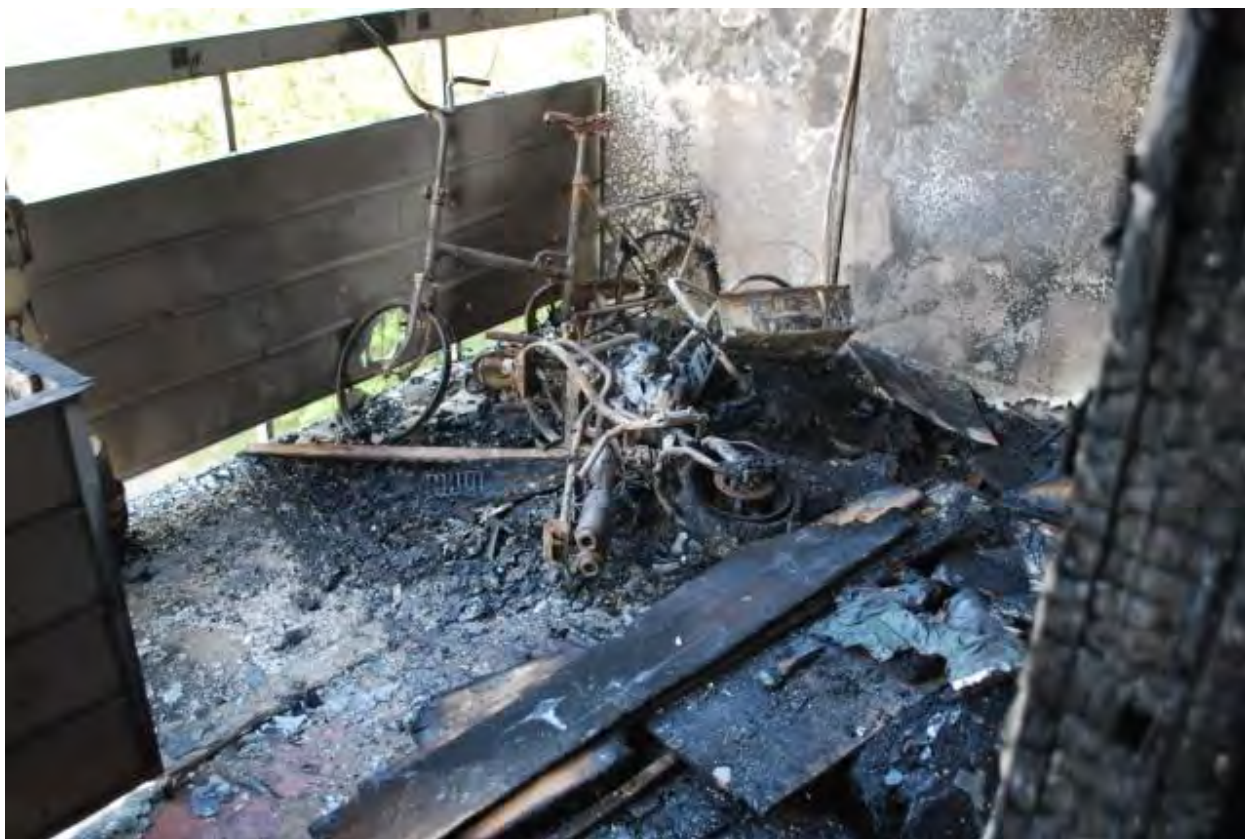
Bild 4. Lägenhet nr 1 på 5 vån. Balkongen.

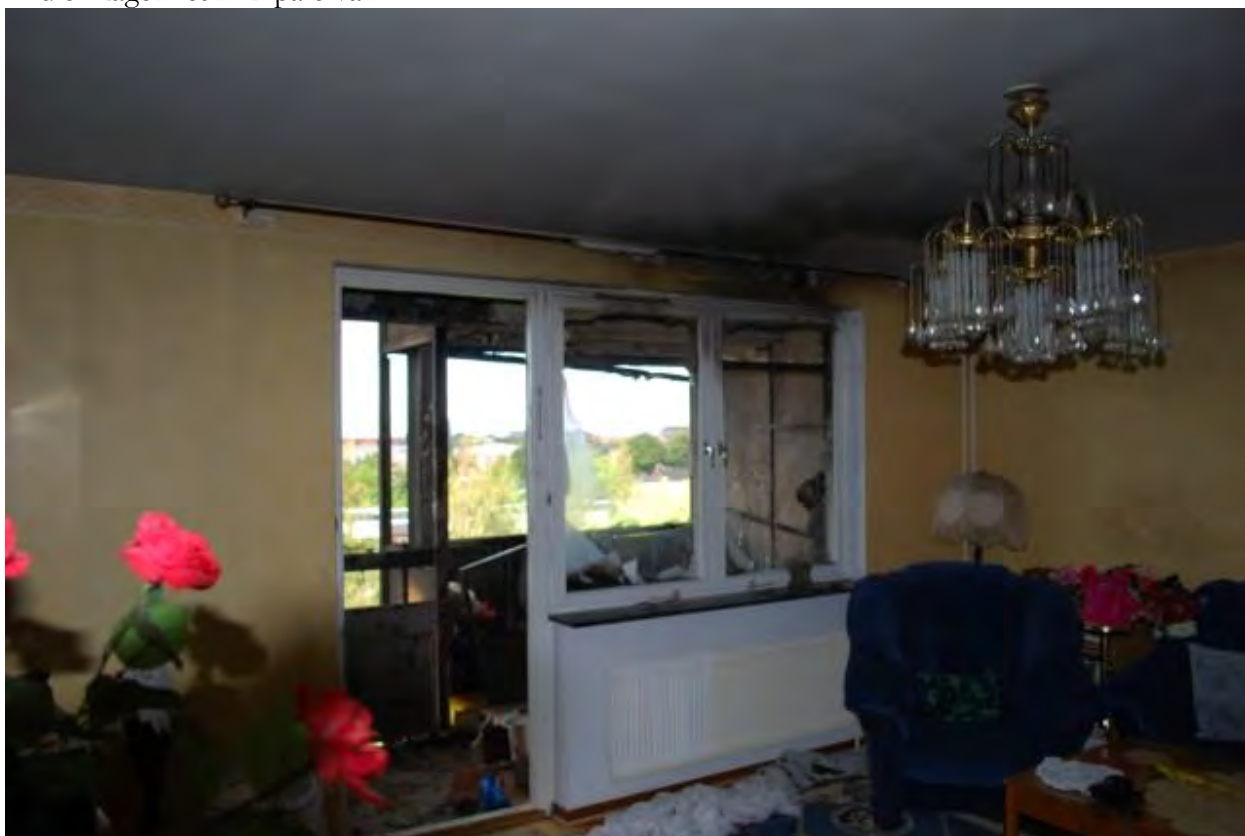
Bild 5. Lägenhet nr 2 på 6 vån.

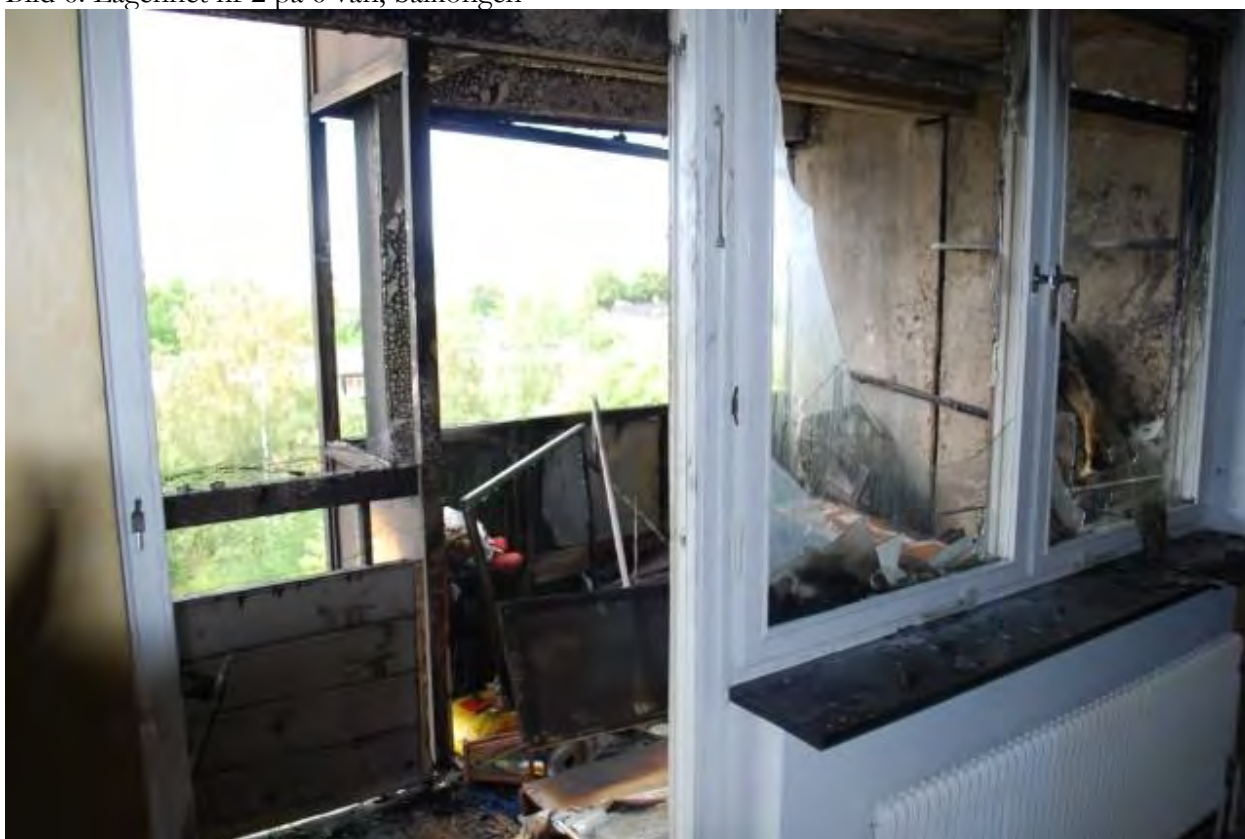
Bild 6. Lägenhet nr 2 på 6 vån, balkongen

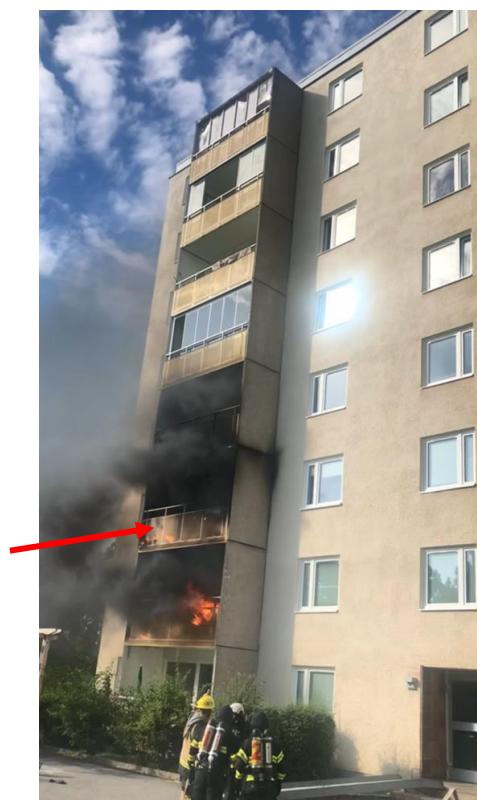
*Bild 2. Branden har spridit sig från startbrandplatsen på balkongen på 2:a våningen (där pilen pekar) till balkongen under på 1:a våningen*

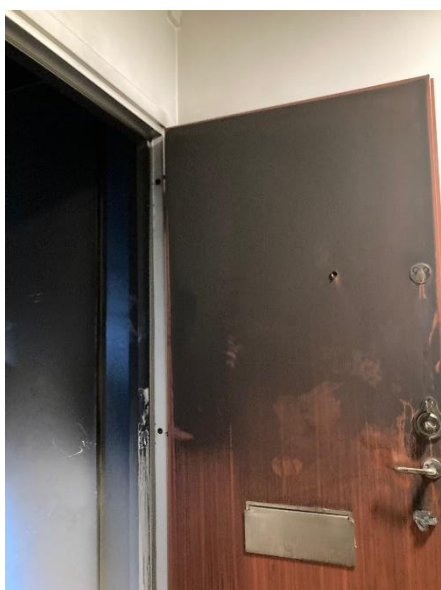
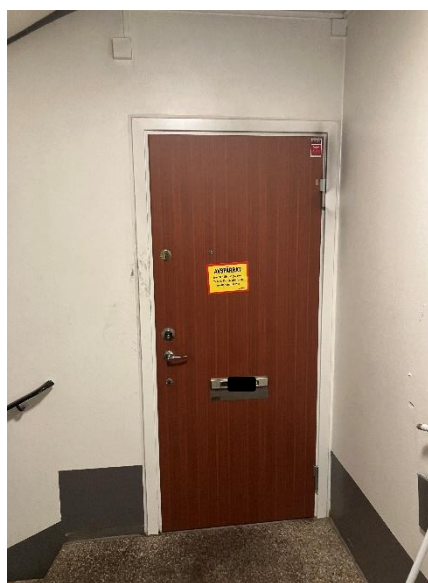
Respektive lägenhet i byggnaden är utförd som egen brandcell. Brandcellsgränser i brandlägenheten fungerade. Lägenhetsdörren var tät så att omfattande rökspridning inte skedde från lägenheten till trapphuset.

Bild 4 och 5. Lägenhetsdörren har varit tät.

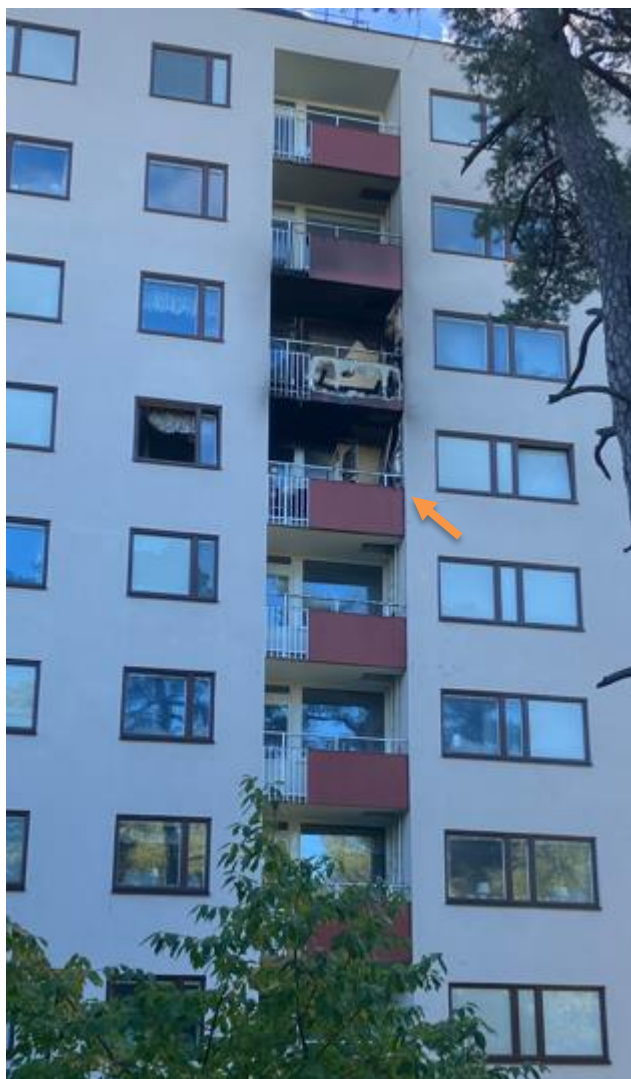
*Figur 2. Balkong på brandutsatt lägenhet i mitten. På bilden syns utrymningslucka, stege och utförande av balkongräcke. Orange pil visar balkongen där branden startade.*

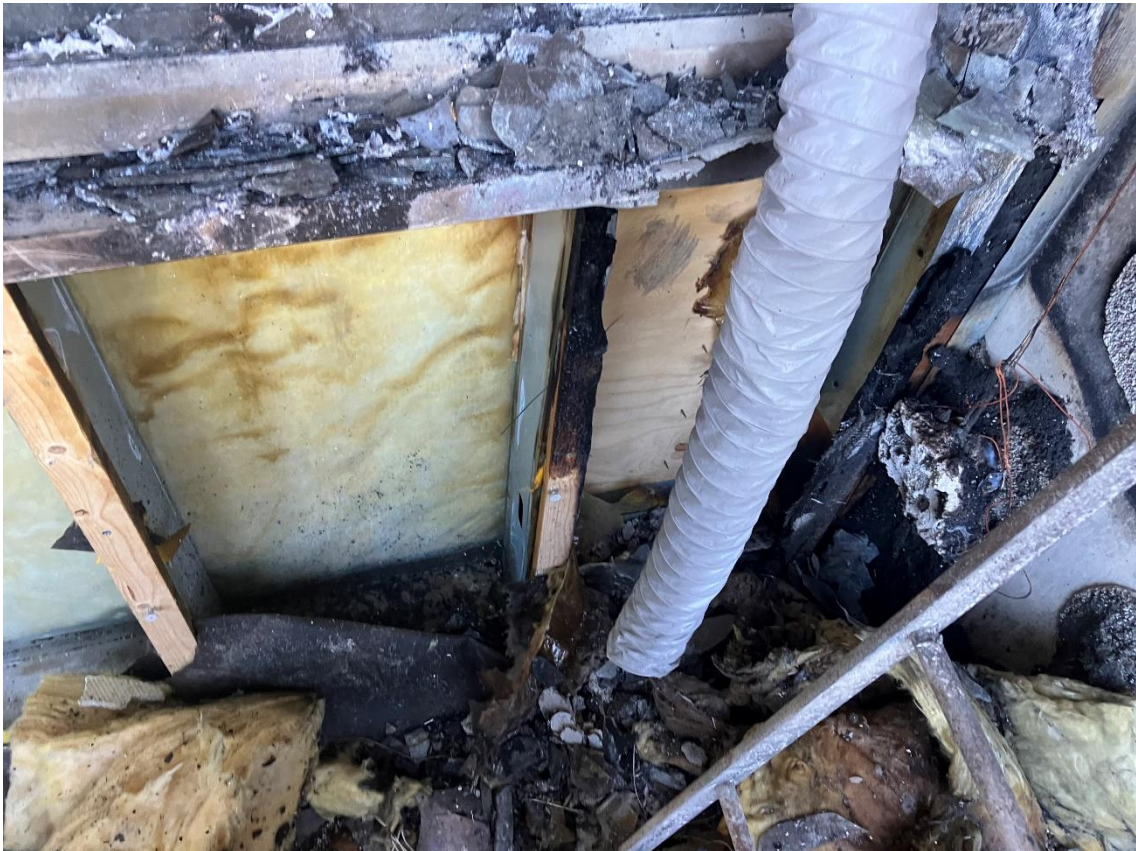
Enligt den förkolning som kan ses på plats har högst värme funnits i hörnet på balkongen. Trä i fönsterkarm samt i träreglar i fasad under fönster visar på att det brunnit under längst tid där det är som mest förkolnat, se Figur 3.

*Figur 3. Bild på fasad under balkongfönster sett utifrån. Förkolnad trä under balkongfönster, där mest förkolning skett till höger i bild.*

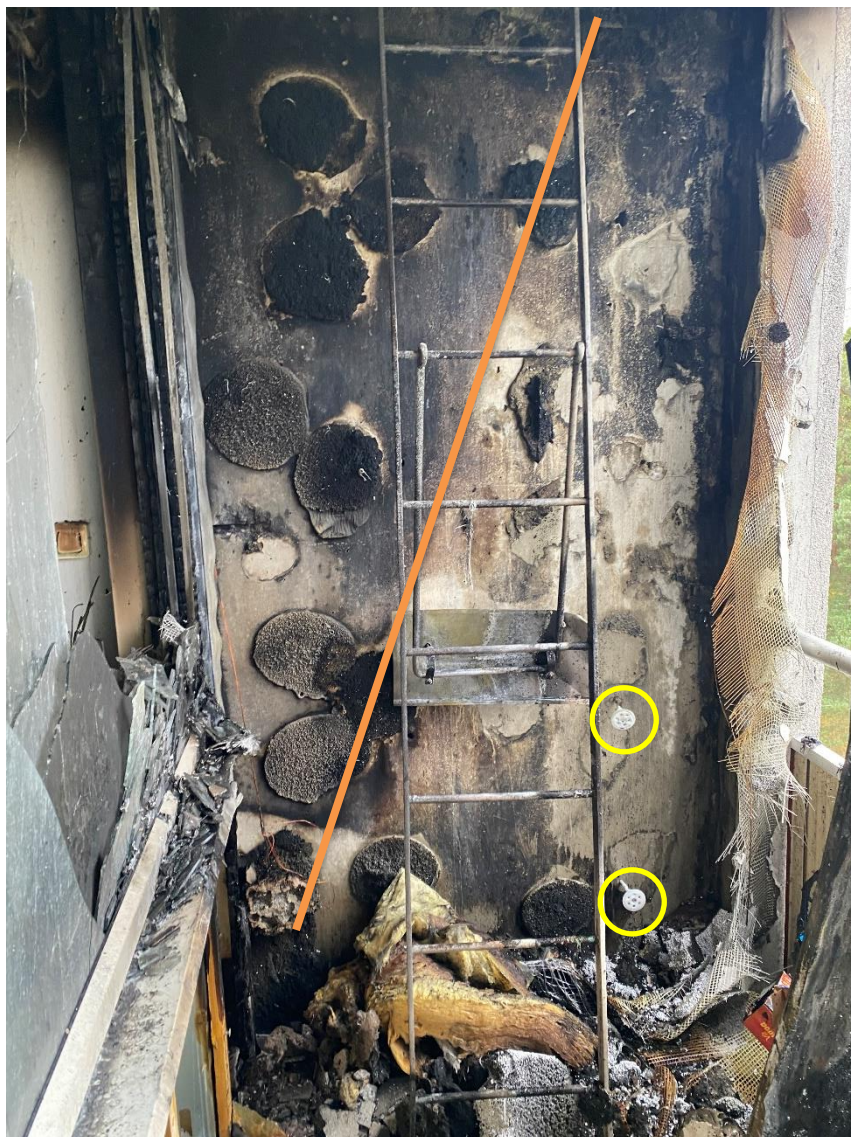
Att branden varit som mest intensiv i hörnet av balkongen kan även urskiljas från de stag som finns för fäste av väggskivor på balkongväggen, där de närmst branden är smälta i högre utsträckning än de högre upp samt längre ut mot det öppna, se Figur 4.

*Figur 4. Bild på startbalkong sett från balkongdörr där kolningsbilden indikerar att branden varit till vänster i bild, se orange linje. Plaststag, inringat med gult, indikerar även att brandens placering var i hörnet då de till höger långt ner är opåverkade och de till vänster brunnit bort.*
