Brandtekniskt utlåtande över krav på balkongplattor

Brandingenjör Kjell Fallqvist har på uppdrag av Lindbäck's Bygg AB upprättat detta utlåtande. Uppdraget är att besvara vissa specificerade frågeställningar rörande brännbara balkongplattor.

Nu aktuella balkongplattor var inblandade i en brand i ett flerbostadshus i Malmö som startade med en balkongbrand den 14 juli 2023. Räddningstjänsten Syd har meddelat ett föreläggande riktat till MKB Fastighets AB om att genomföra vissa åtgärder på balkongerna på byggnaderna på fastigheterna Trädgrenen m.fl.

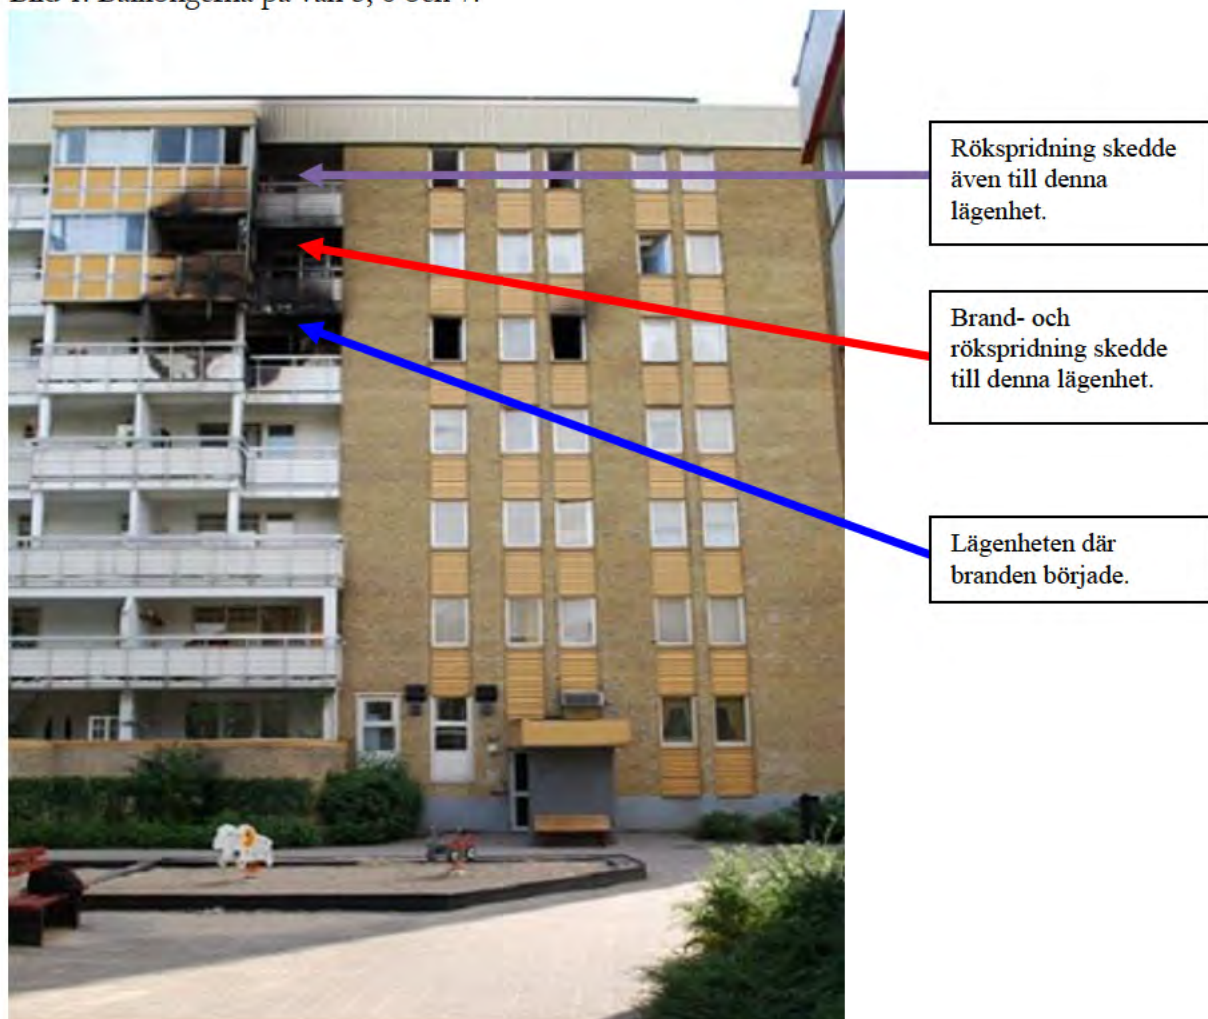
Bild 1. Balkongerna på vån 5, 6 och 7.

Vid räddningstjänstens framkomst klockan 16.45 konstaterades att kraftig rök från balkongen på femte våningen och från fönster till höger om balkongen. Se bild 1. Lågor från balkongen slog upp mot balkongen ovanför.

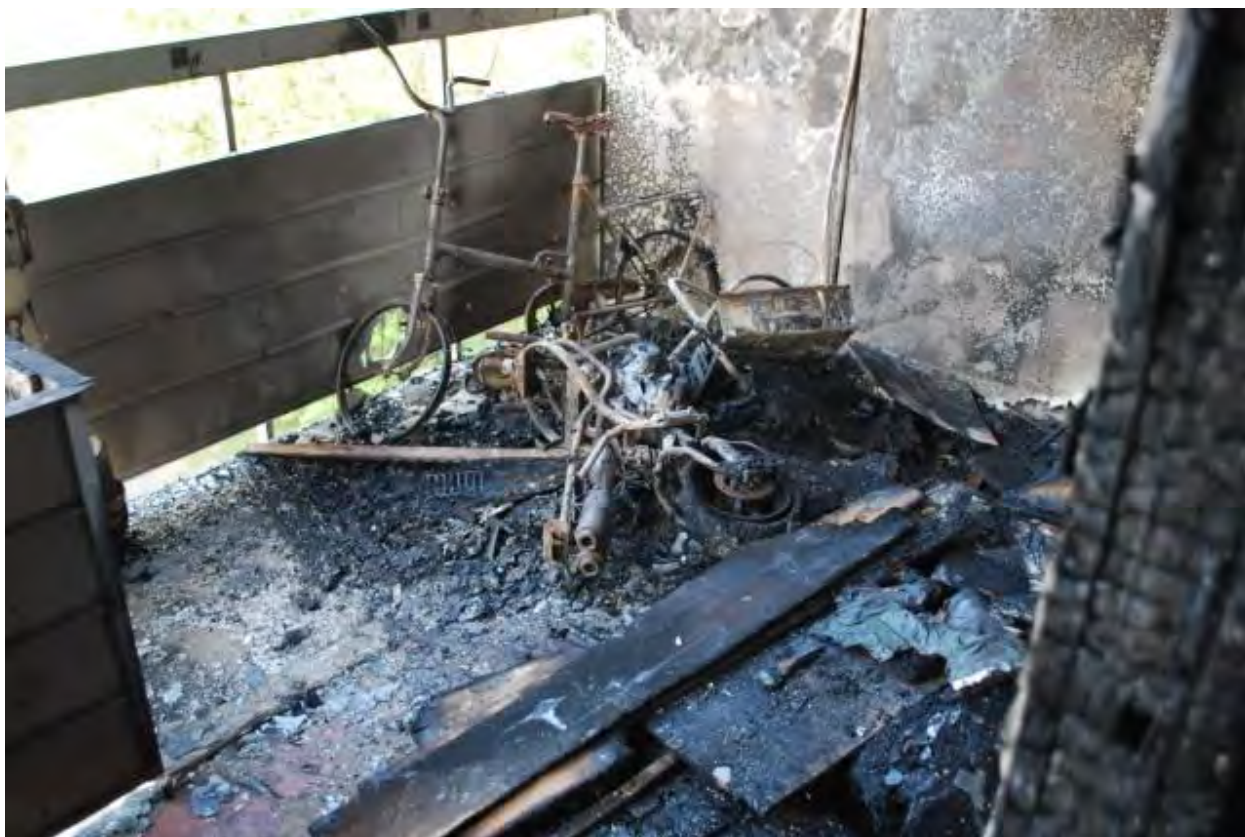
Bild 4. Lägenhet nr 1 på 5 vån. Balkongen.

Brand- och rökspridning inom lägenheten med mycket stora skador som följd. Brandspridning skedde till balkongen där det fanns mycket brännbart. Detta i sin tur innebar brandspridning till balkongen ovanför, våning sex. Branden fick fäste i material på balkongen och denna lägenhet fick också brand- och rökskador. Ytterligare rökspridning skedde till lägenheten på våning sju. Omfattning och skador på våning sju är dock okända.

Fastighetsägaren bör informera hyresgästerna om vad man får och inte får förvara på balkongerna.

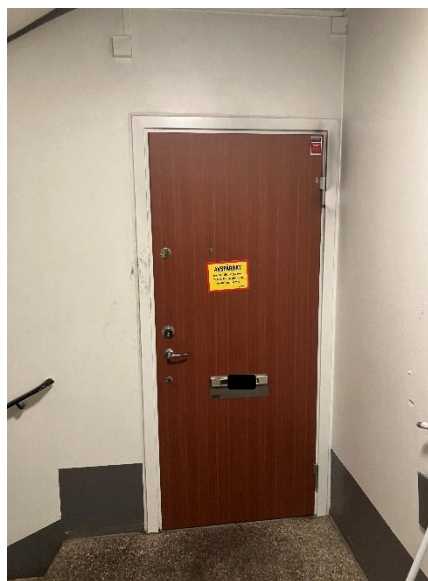
Respektive lägenhet i byggnaden är utförd som egen brandcell. Brandcellsgränser i brandlägenheten fungerade. Lägenhetsdörren var tät så att omfattande rökspridning inte skedde från lägenheten till trapphuset.

Bild 4 och 5. Lägenhetsdörren har varit tät.

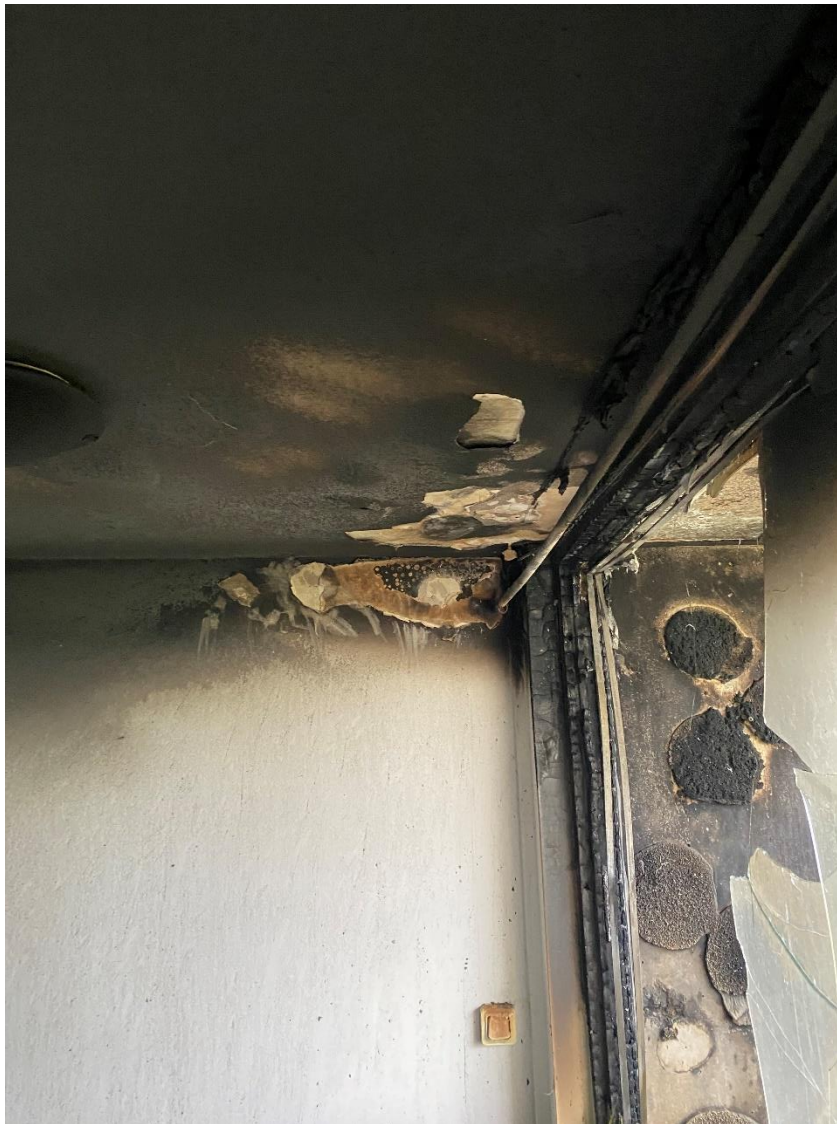
Att branden troligen var i hörnet av balkongen kan även ses från de skador som kan urskiljas på insidan av balkongfönstret, se Figur 5.

Figur 5. Innanför balkongfönster på brandvåning.
