# Brandprov visar hur balkonger kan begränsa brandspridning längs träfasader

Lindbäcks bygg, 2026-10-12

## RESULTAT FRÅN FASADBRANDPROV MED BRÄNNBAR FASAD OCH BALKONGPLATTA

| Författare: | Axel Mossberg |

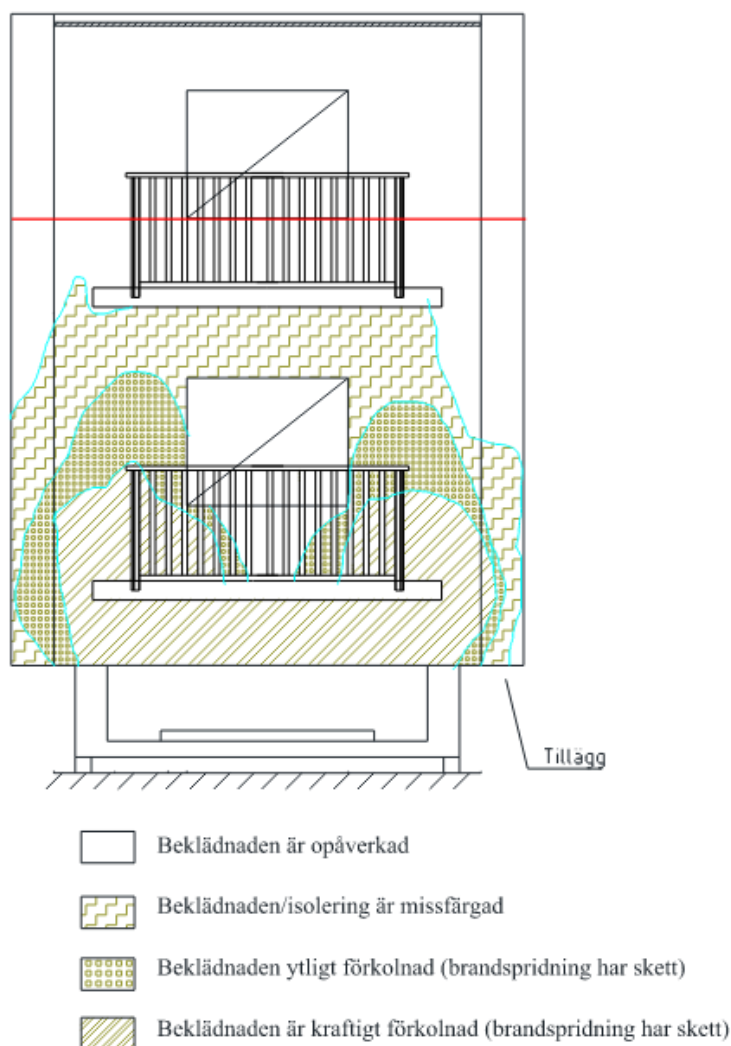
Brandspridning (förkolning) på fasadytan redovisas i bilden nedan. Som bilden visar överskrider inte förkolningen underkanten på det övre fiktiva fönstret, vilket är kriteriet enligt SP FIRE 105.

**Figur 3. Bild på förkolning av fasadbeklädnaden. Röd linje visar det kriterium som anges för SP FIRE 105.**

Av resultatet kan det ses att förkolning inte skett på hela provobjektets bredd, vilket bekräftar att bredden varit tillräckligt för att täcka in hela förbränningen från flammen.

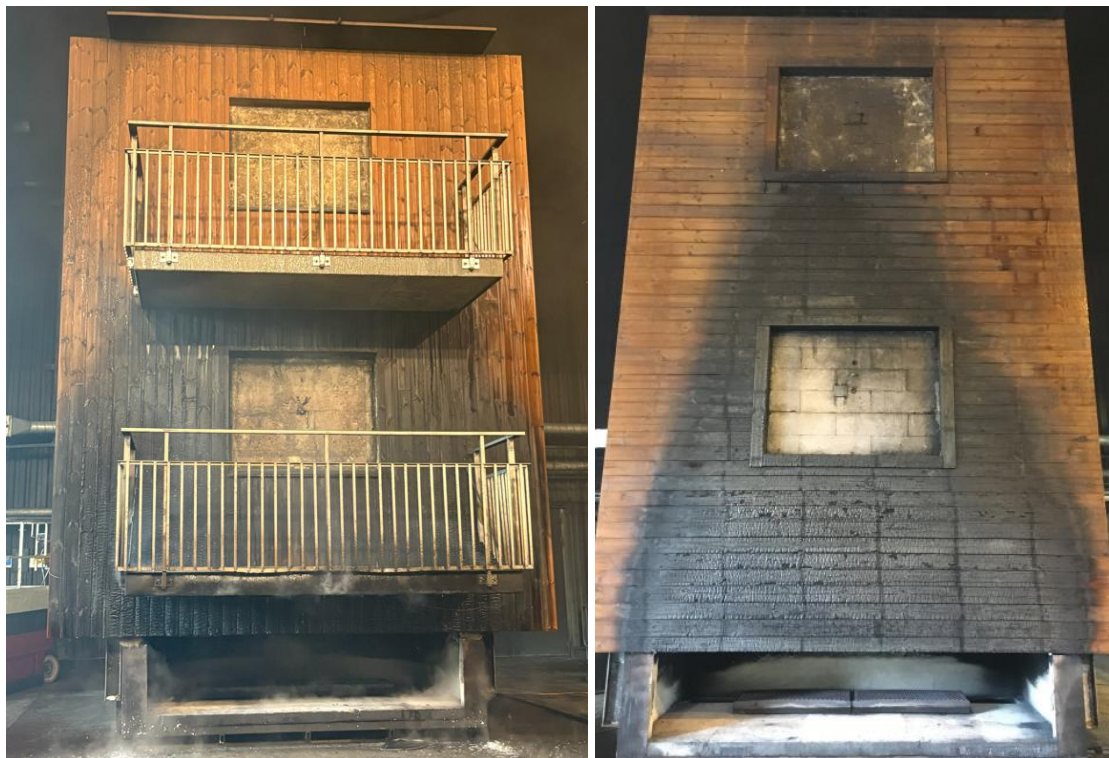
Nedan redovisas en visuell jämförelse av resultaten av det aktuella försöket med balkongplattor jämfört med tidigare provning på material som bedöms som likvärdigt. Som bilden visar når brandskadan på fasaden inte lika högt i den aktuella provningen och ingen förkolning har skett ovanför den övre balkongen. Observera att bredden på den aktuella fasaden är 4,8 meter jämfört med 4,0 meter på väggen utan balkong.

**Figur 8. Skadebild på fasaden efter prov för det aktuella försöket till vänster och för försök utan balkongplattor till höger. Observera att den vänstra uppställningen är bredare än den högra.**

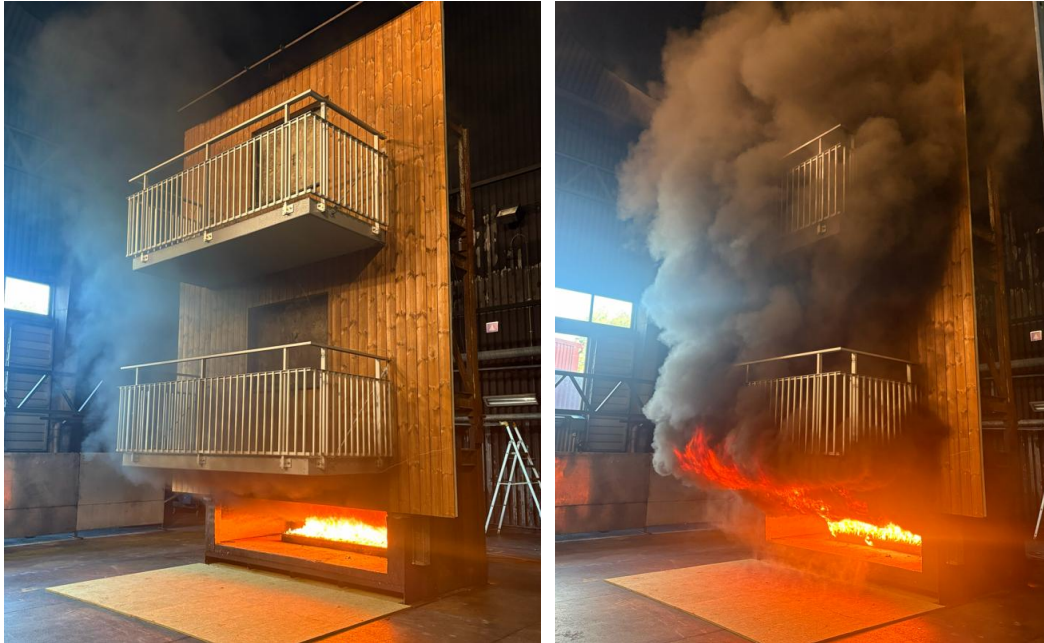
Figur 9. (t.v.) Bild efter en minut i provningen. (t.h.) Bild efter fyra minuter av provningen. Flammor börjar slå ut mot balkongen.

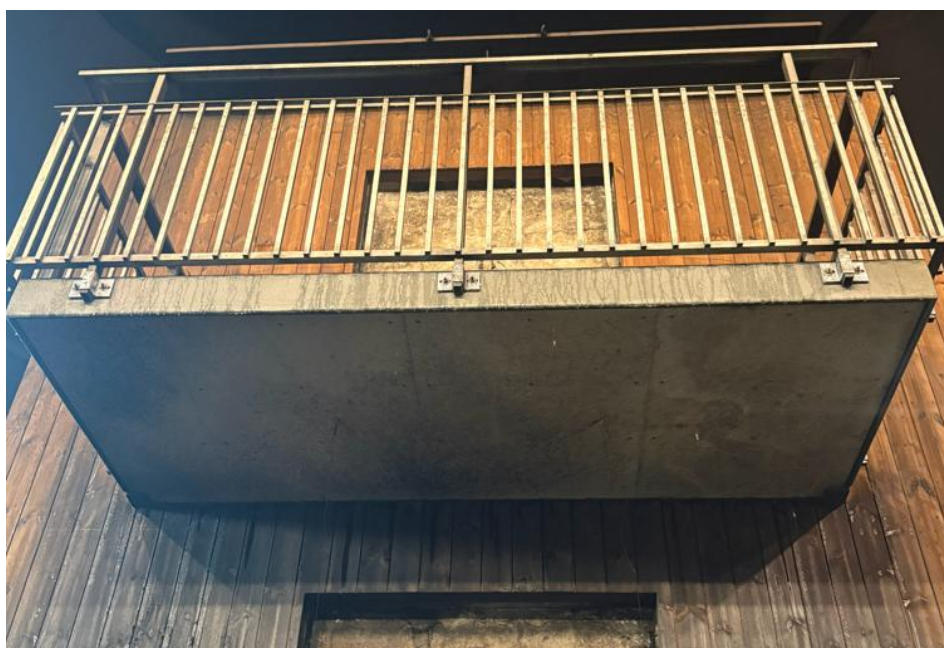
**Figur 14. Bild på övre balkongplatta efter avslutat prov. Plattan är endast missfärgad och inte skadad.**

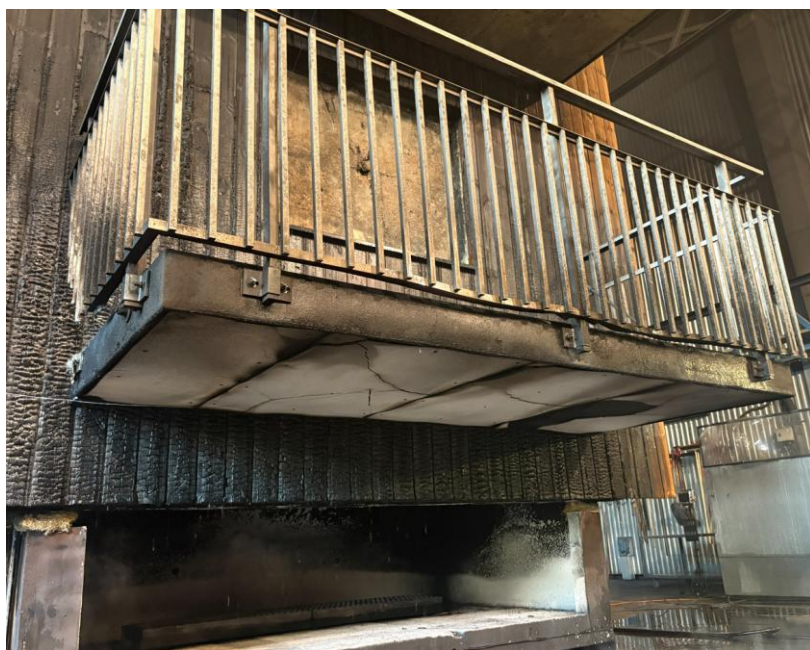
**Figur 15.** Bild på undersidan av den nedre balkongplatta efter prov. Fibercementskivan har spruckit på ett antal ställen men sitter kvar.

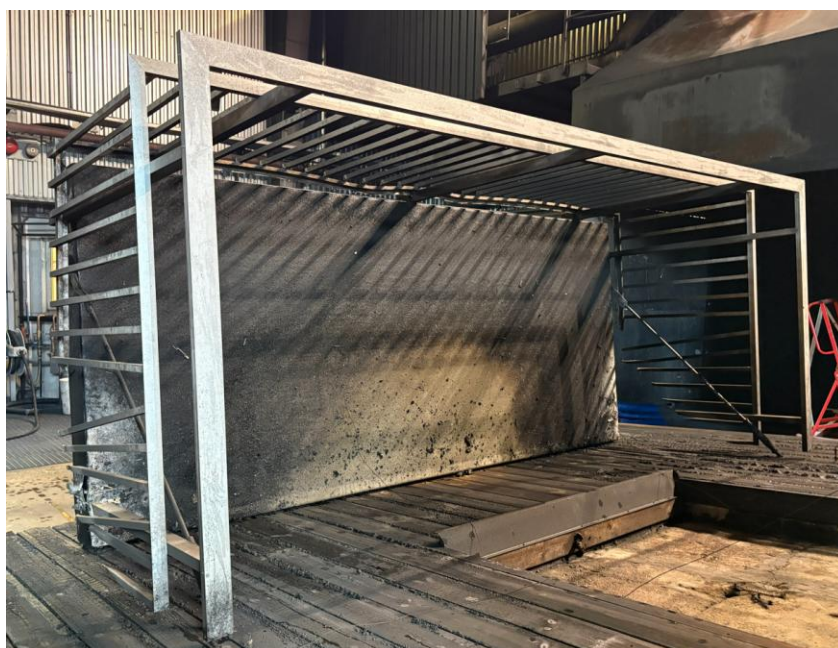
**Figur 16.** Bild på ovansidan av den nedre balkongplattan efter prov. Inre delar av balkongplattan är inte brandpåverkad. Räcket har smält närmast branden men inte i övrigt.

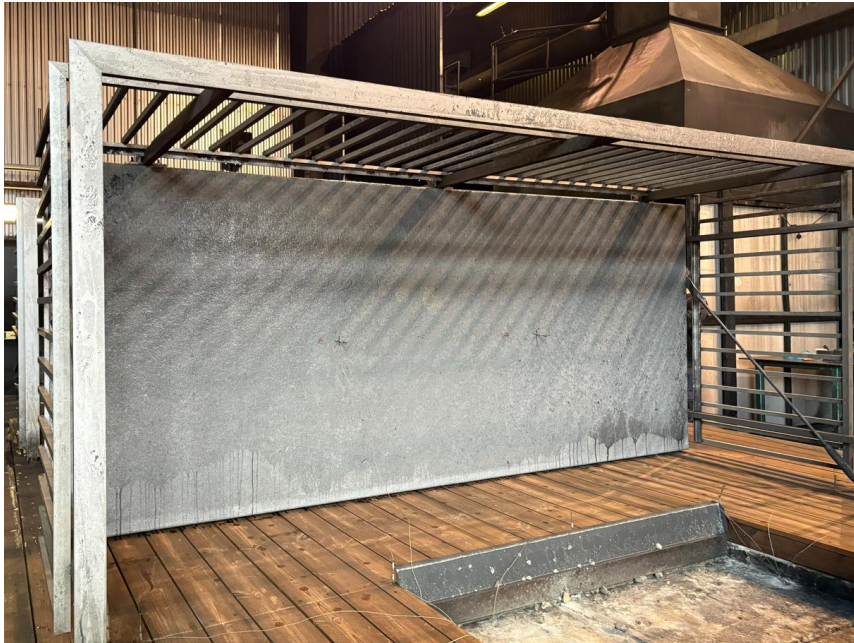
**Figur 17. Bild på ovansidan av den övre balkongen efter prov. Både balkong och panel är oskadade.**

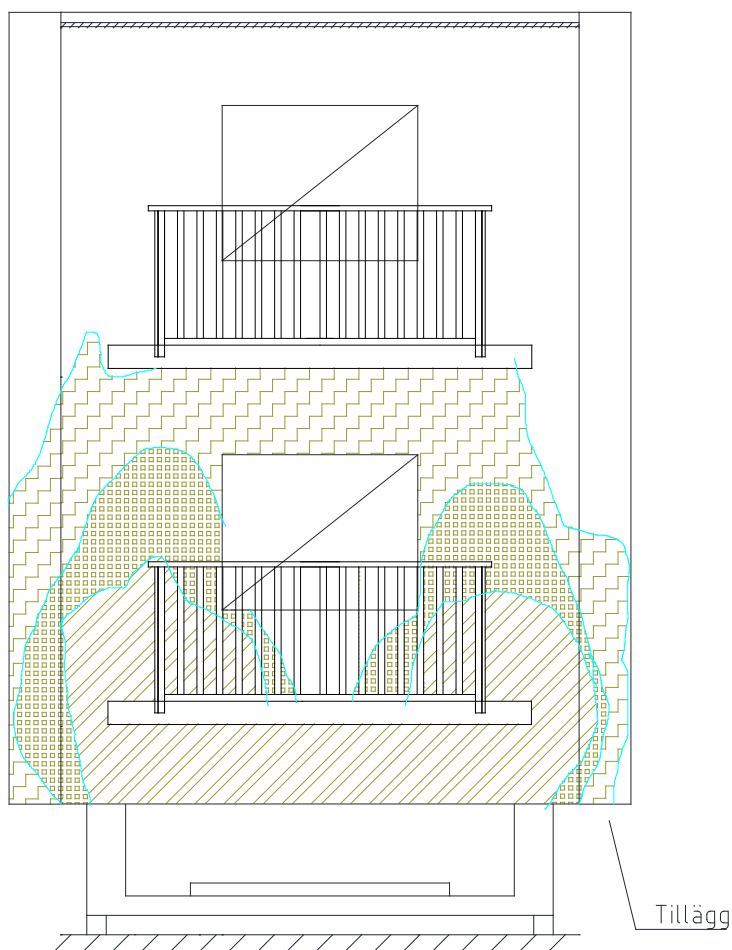
## Skadebild

Beklädnaden är opåverkad
-

Beklädnaden/isolering är missfärgad
-

Beklädnaden ytligt förkolnad (brandspridning har skett)
-

Beklädnaden är kraftigt förkolnad (brandspridning har skett)
