## **Balkonger och fasader**

Bemötande av Föreläggande 2023-11-24 och Olycksutredning 2023-12-20 –  
räddningstjänsten syd  
Flerbostadshus  
Sakkunnigutlåtande  
2024-03-05

**Uppdragsgivare:** Lindbäcks

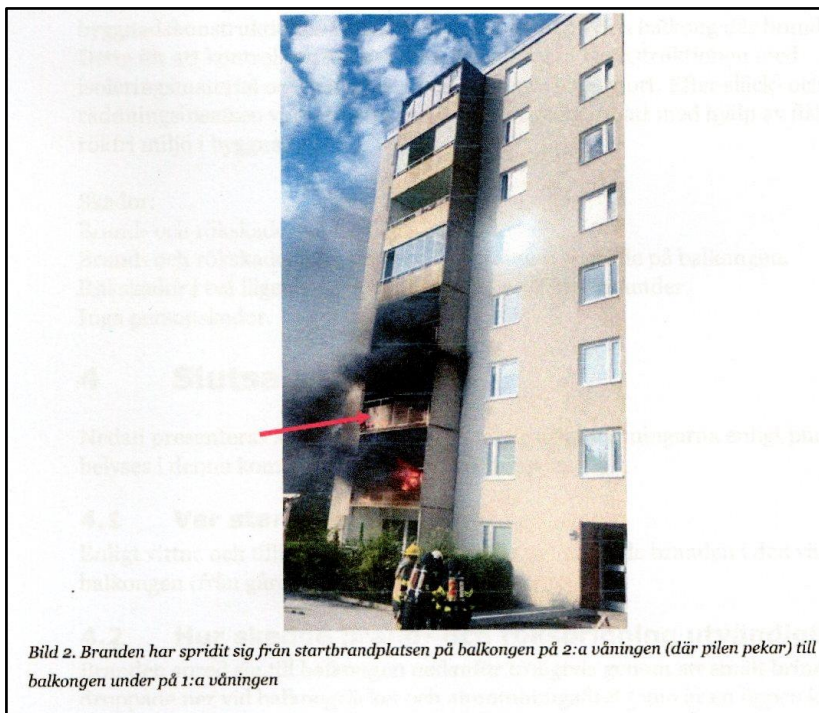
**Figur 12**

Se **figur 12**. Notera speciellt den mycket svarta röken.

Första insatsstyrkan anländer till platsen 8 minuter efter inkommet larm. Då brinner det på balkongen och i lägenheten på våning två samt på balkongen våningen under. Enligt brandförsvarets rapport omfattade de slutliga skadorna brand- och rökskador på tre balkonger, brand- och rökskador i lägenheten där branden startade på balkongen våning två samt rökskador i två lägenheter ovanför samt i en lägenhet under.

Stockholms brandförsvaret konstaterar vidare, citat: *”Den öppna konstruktionen vid balkongräckena och aluminiumgallren bidrog till att branden kunde sprida sig. Glaspartier i fönster och balkongdörr bidrog till att branden kunde sprida sig in i lägenheten. Detta är normalt på grund av att glas spricker av strålningsvärmen från branden och eftersom glaset inte är brandklassade och denna del av byggnaden inte utgör brandcellsgräns.”*

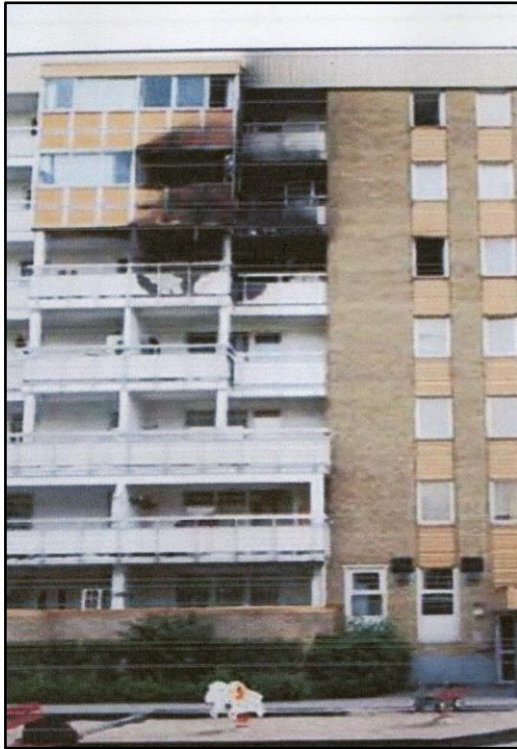
**Figur 14**

Beträffande branden 2012 började branden i ett vardagsrum på våning 5 och spred sig till utanförliggande balkong samt vidare till balkongen ovanför på våning sex där branden fick fäste i material på balkongen. Innanförliggande lägenhet på plan sex fick också brand- och rökskador. Ytterligare rökspridning skedde till lägenhet på våning 7. Se **figur 14**.

Räddningstjänsten skriver att den snabba brandspridningen beror med mycket stor sannolikhet på det brännbara material som förvarades på balkongen till "startlägenheten". Räddningstjänsten syd skriver vidare att man i brandresterna kunde urskilja en moped och eftersom man kunde ana en bensindoft runt mopeden kan man förutsätta att det hade funnits en viss okänd mängd bensin i mopedens tank. Man hänvisar också till en videoupptagning där man kan se en mycket tjock, kolsvart brandrök från balkongen. Man skriver att detta kan tyda på att det var bensin från mopedens tank som brann.

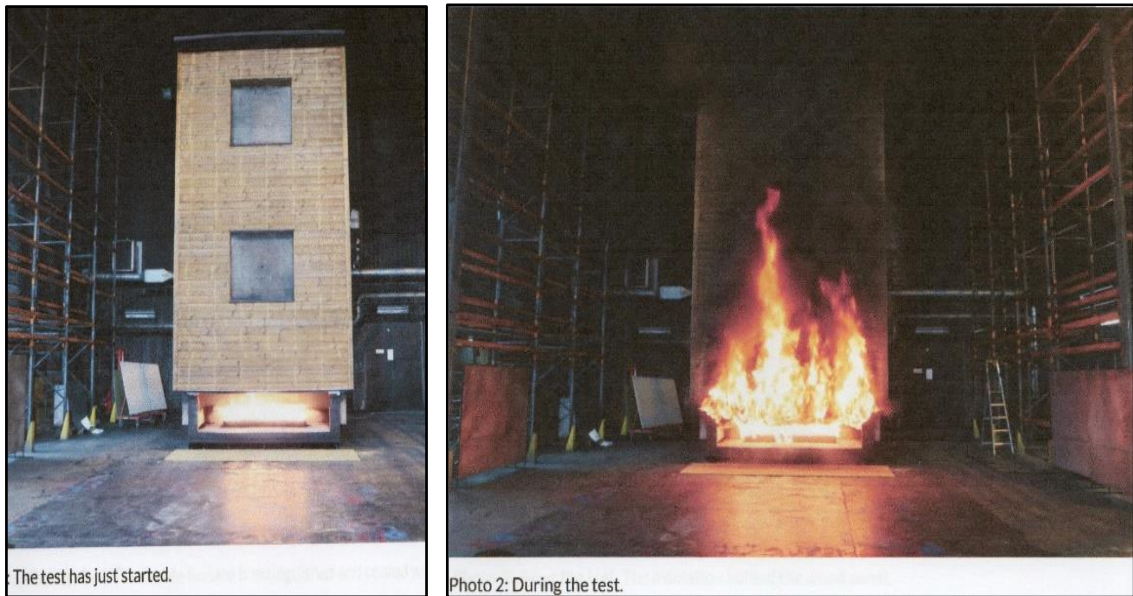
**Figur 18**

Om fasaden i stället för betong hade utgjorts av mot brand obehandlad träpanel skulle hela fasaden ha involverats i branden. Genom brandimpregnering av en träfasad kan dock brandspridningen begränsas. I **figur 18** visas fotografier från brandprovning av en sådan brandskyddsimpregnerad träfasad.

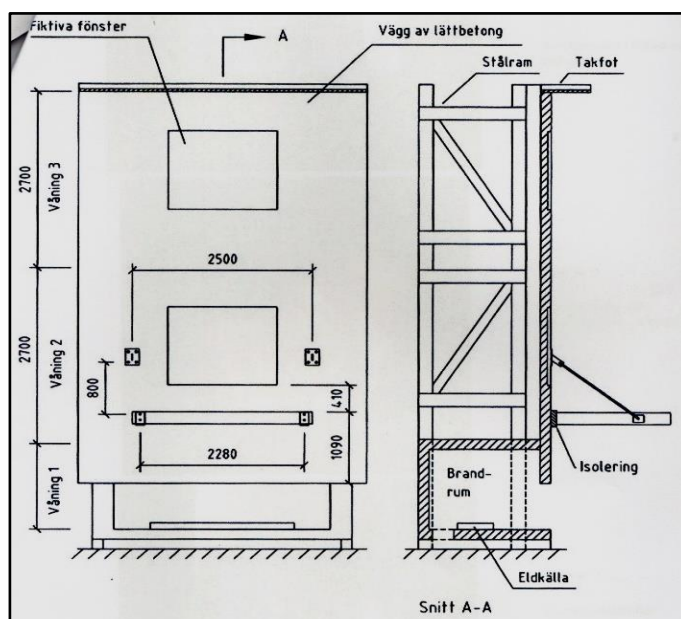
**Figur 22**

Den av Lindbäcks vanligen använda typ av balkong som även var involverad i aktuell balkongbrand har provats enligt detta tidigare förfarande. Se **figur 22**.

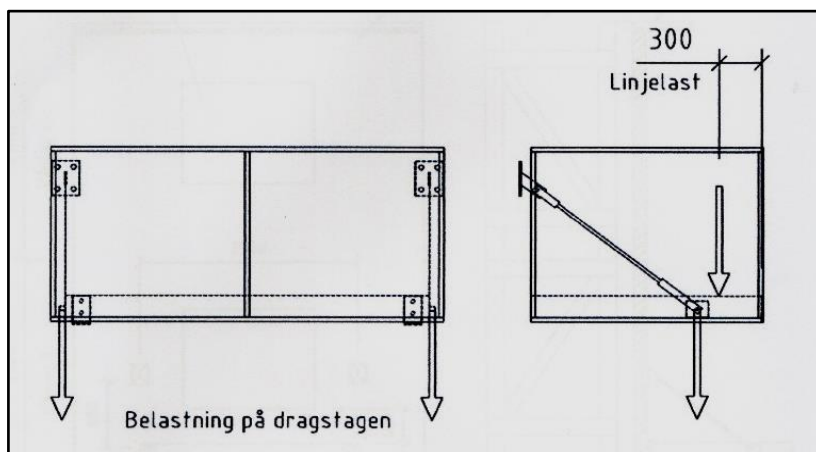
**Figur 23**

Balkongplattan var uppbyggt av ett bärverk av träreglar samt en ovan och undersida av dubbla plywoodskivor. Hela konstruktionen var inklädd med glasfiberarmerad polyester och en brandhämmande topcoat. Detta för att skydda konstruktionen mot fukt. Inklädnaden uppfyller brandteknisk klass B-s2,d0, dvs är bättre än tillåtna fasader enligt tex **figur 10** som motsvarar brandteknisk klass D-s2,d2. Balkongen belastades med laster motsvarade de för lastfallet brand gällande. Se **figur 23**.

Balkongen uppfyllde sin bärande funktion under provningen. Man konstaterade vidare efter provet att glasfiberlaminatet hängde ned från undersidan av balkongplattan samt att undersidan av balkongplattan var förkolad. Däremot finns inga noteringar om glasfiberlaminatet eller om någon förkolning av balkongplattans ovasida. Se även certifikat från SP enligt **bilaga 3**.

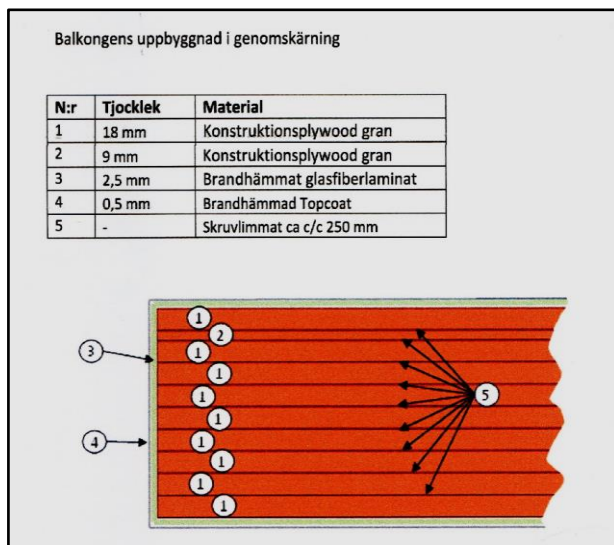
**Figur 24**

Den vid branden involverade balkongplattan utgörs av en variant bestående av ett antal 18 mm tjocka plywoodskivor sammanfogade till en homogen platta genom skruvlimning. Se **figur 24**.

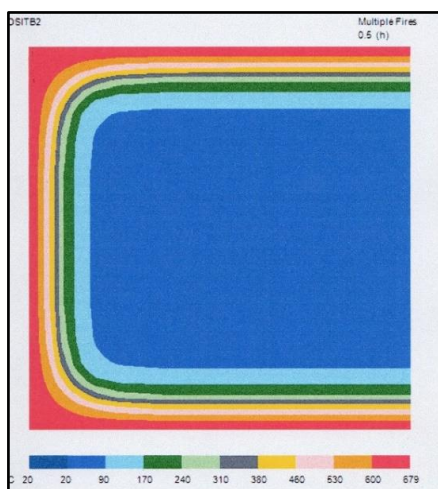
**Figur 25**

I **figur 25** visas en temperaturbild efter 30 minuters påverkan av den nominella utvändiga brandkurvan beräknat med det tvådimensionella värmeledningsprogrammet TASEF (Temperature Analysis of Structures exposed to Fire). TASEF programmet är utvecklat av professor Ulf Wickström, tidigare mångårig chef på RISE brandprovninglaboratorium i Borås.

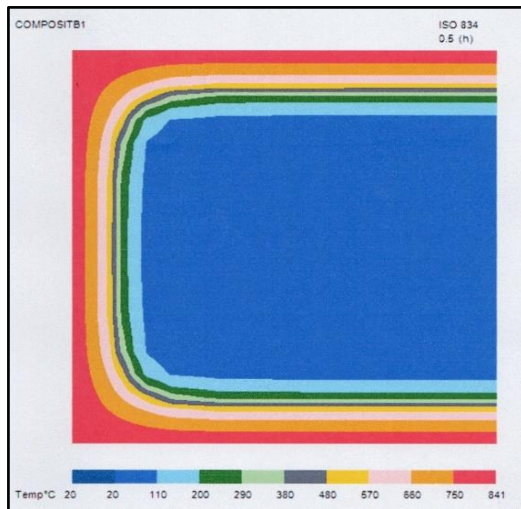
**Figur 26**

Som en ytterligare approximation på säkra sidan görs motsvarande beräkning som ovan men med en termisk påverkan enligt standardbrandkurvan ISO 834. Se **figur 26**.

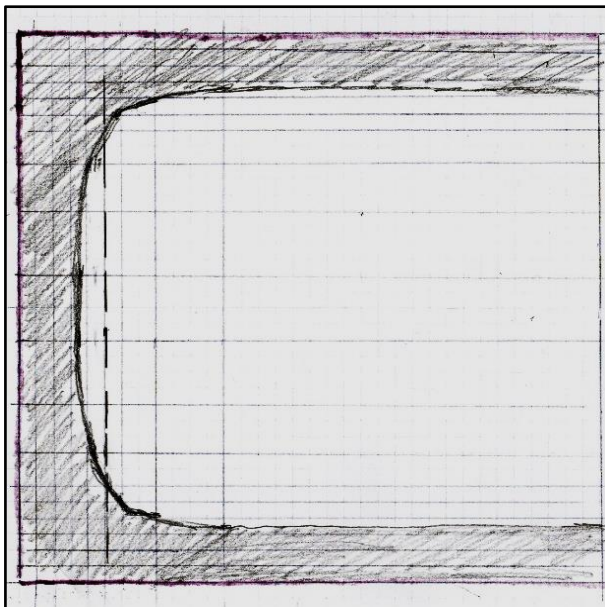
**Figur 27**

Förkolningsgränsen enligt EN 1995-1-2 motsvaras av 300 graders isotermin. Med TASEF beräknade temperaturer motsvarande en påverkan enligt standardbrandkurvan ISO 834 enligt **figur 26** som underlag, har förkolningsgränsen lagts in över balkongtvärsnittet. Se **figur 27**.

För beräkning av bärförmågan vid brand används **figur 27** vilket innebär en approximation mycket på säkra sidan eftersom såväl undersida, kanter som ovansida av balkongplattan samtidigt utsätts för samma termiska påverkan samt att denna termiska påverkan motsvarar standardbrandkurvan ISO 834 och inte den enligt EKS tillåtna "snällare" nominella utvändiga brandkurvan.

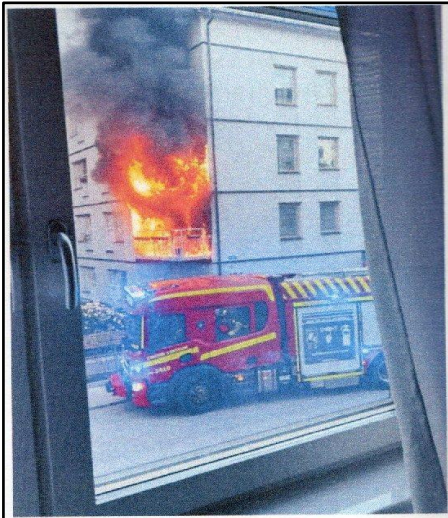
### Figur 28

I olycksutredningen påpekas att en orsak till en kraftig initial brand kan vara bensinen som fanns på plan 2. Dock bedömer utredarna att bensinen på balkongen på plan 2 enbart bidrog i det initiala brandförloppet. Detta senare kan troligtvis vara sant. Men när bensin brinner blir effektutvecklingen mycket stor med höga flammor som följd under den tid det tar för bensinen att brinna upp. Med stor sannolikhet kan bedömas att dessa höga flammor snabbt nått upp till balkongen ovanför och där antänd brandbelastningen på denna balkong. Detta kan förklara den snabba brandspridningen snarare än balkongplattans egenskaper. Se **figur 28** tagen från olycksutredningen.

Figur 1. Bild tagen vid räddningstjänstens framkomst.  
Privat bild erhållen av fastighetsägaren.

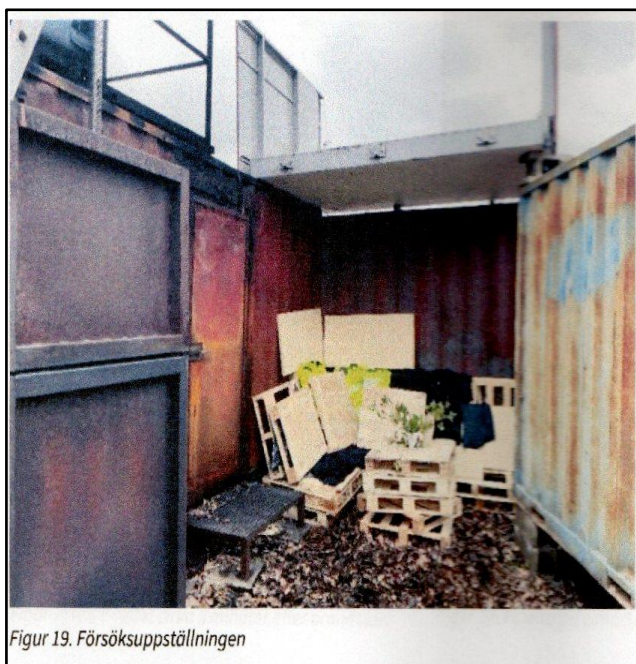
**Figur 30**

Räddningstjänsten Syd har också låtit genomföra ett eget brandförsök på samma typ av balkongplatta som förekom vid den aktuella branden. Tyvärr inbjöds aldrig Lindbäcks att delta vid försöket. Räddningstjänstens slutsatser från detta försök bygger inte på några mer vetenskapliga mätningar av brandbelastningens energiinnehåll, temperaturer, förkolningsdjup etc. utan är mer i form av ett tyckande baserat på okulära iakttagelser.

I **figur 30** tagen från olycksutredningen visas försöksuppställningen.

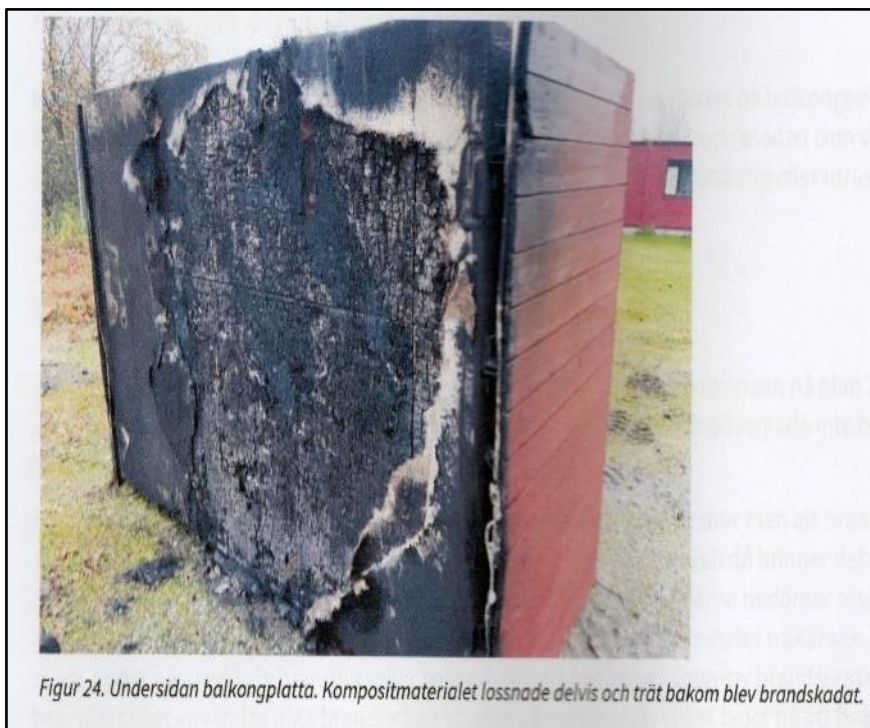
**Figur 32** tagen från olycksutredningens brandförsök visar undersidan av balkongplattan efter brandförsöket.

Det finns inga uppgifter om hur djupt trät på plattans undersida kolat vid branden och därmed heller inga uppgifter om vilket tillskott i effekt detta inneburit. En grov uppskattning görs därför enligt nedan.

En mindre del av ovasidan synes påverkad. Troligtvis är det den glasfiberarmerade polyestern som brunnit/förkolat inom detta område. Om tex en plastgräsmatta eller en tryckimpregnerad trätrall hade funnits på ovasidan av balkongplattan hade detta uppskattningsvis resulterat i en större påverkan än vad fuktskyddet av den glasfiberarmerad polyestern medfört.

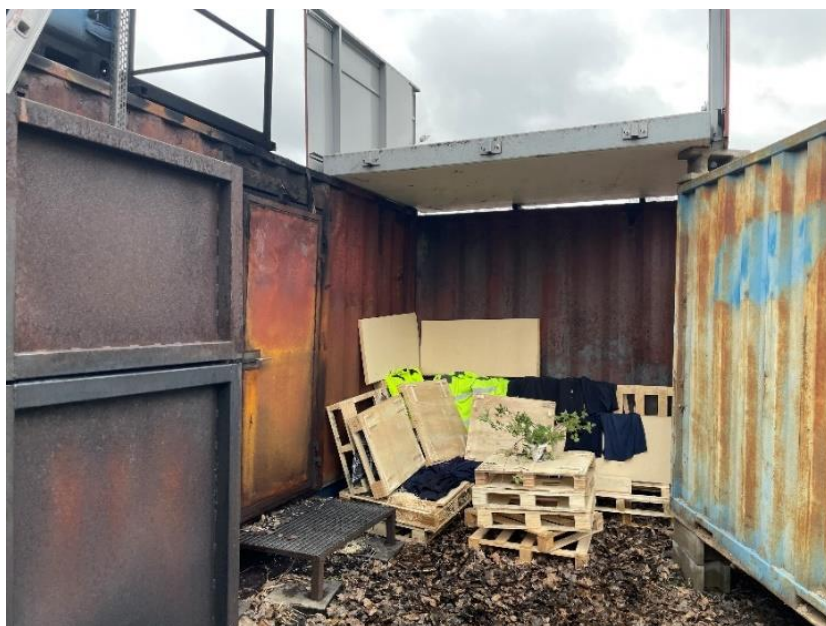
Figur 19. Försöksuppställningen

Efter branden har Räddningstjänsten Syd genomfört ett brandförsök med en balkongplatta av samma typ som var monterad på aktuell adress. Balkongplattan ställdes på containrar med ett avstånd om cirka 2,6 meter från marken. Under balkongplattan byggdes en soffa samt bord upp av träpall, spånskivor, kläder och träull, se Figur 19. Containern till höger i Figur 19 står inte dikt an containern i bakgrunden. Antändning skedde i soffan av en gasolbrännare. Balkongen var vid försöket omöblerad.

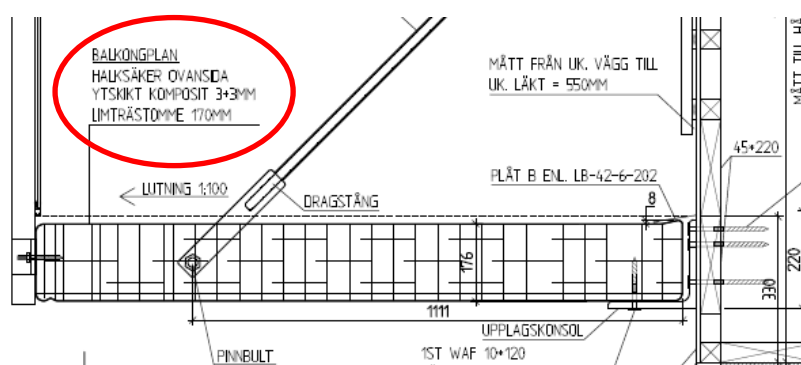
Figur 20. Relationshandling över balkongplattan, konstruktionsbeskrivningen är inringad.

Enligt relationshandlingar består balkongplattan av en limträstomme och ytskikt av komposit, se Figur 20. Enligt ett certifikat angående balkongplattorna består de av en stomme av trä innesluten av glasfiberlaminat med ytskikt av brandhämmande topcoat.

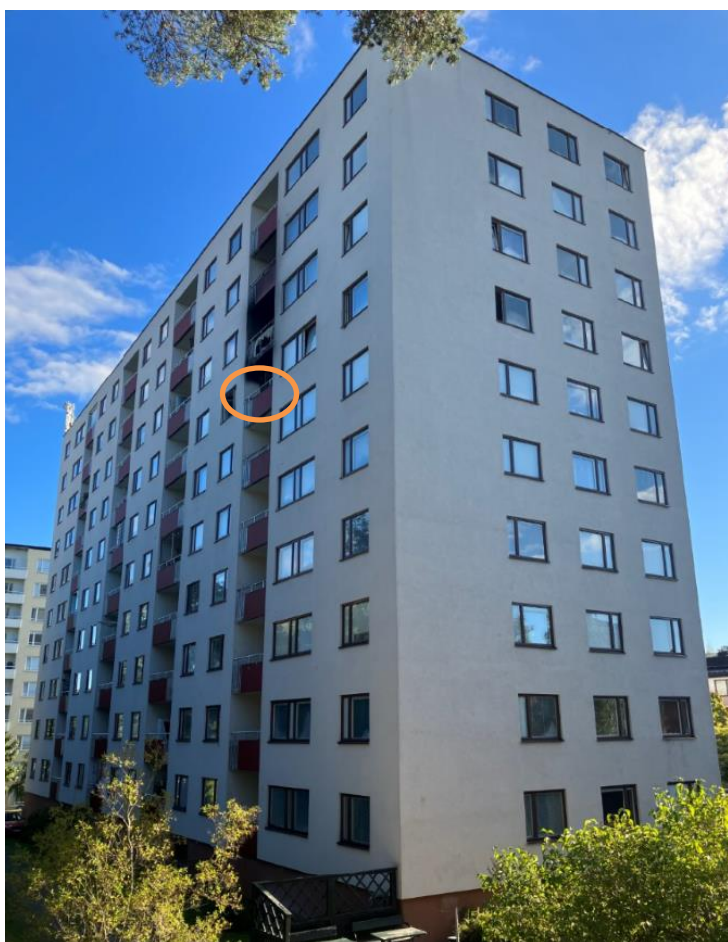
Figur 1.

Byggnaden är ett 10-vånings flerbostadshus, byggt 1959. Entrén är belägen mot gata och balkong för aktuell lägenhet är placerad på baksidan. Trapphusen utgörs av öppna trapphus och utrymning är tänkt att ske med hjälp av räddningstjänstens utrustning. De alternativa utrymningsvägarna från lägenheterna utgörs av fönster och balkonger och beroende på placering kan lägenheterna utrymmas via lucka i balkong och fast steg, höjdfordon eller stegutrustning. Lägenheterna bedöms utgöra egna brandceller avskilda från varandra med ett minst 60 minuters brandmotstånd. I trapphusets topp finns brandgasventilation i form av röklucka som öppnas manuellt från entréplan. Stigarledning finns i trapphuset, med uttag mellan våning 4 och 5, samt ovan våning 10 (innanför låst vindsdörr som utgjordes av gallerdörr).

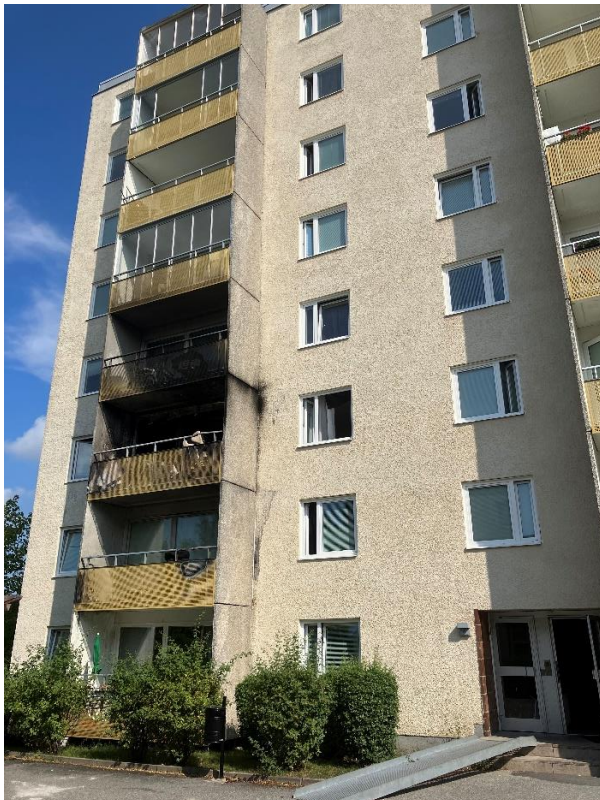
Bild 1 XXXXXXXXXX i Tensta från gården med entrén

Balkongerna är placerade vertikalt rakt ovanför varandra och utförda med separat betongplatta för respektive balkong samt sidoavskiljning/insynsskydd av betongblock. Balkongräckena är av aluminiumgaller och handledare. Balkongplattorna är täta mot fasaden men sidoavskiljningarna är inte täta mot plattorna ovanför.
