OLYCKSUTREDNING

BRAND PÅ BALKONG, SEGEPARKSGATAN 15A, MALMÖ

2023-12-20

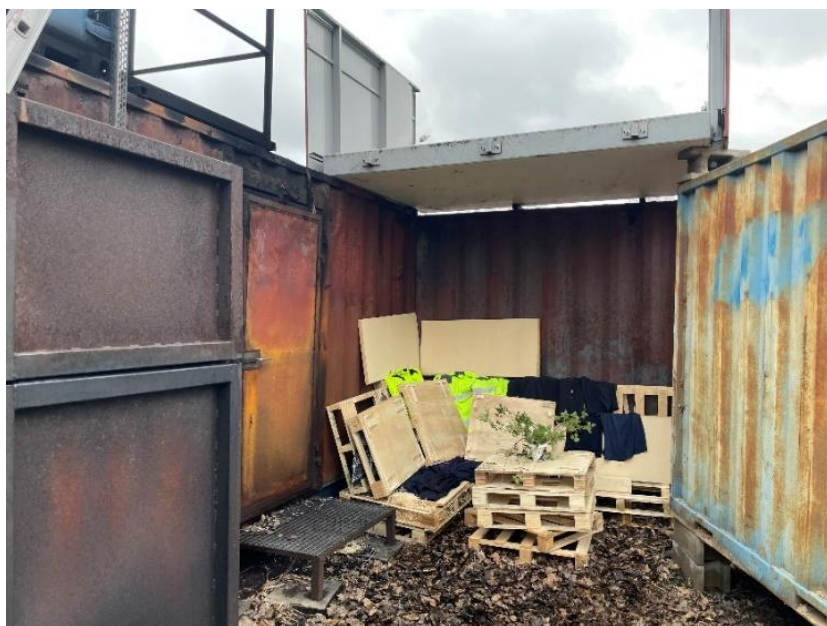
Efter branden har Räddningstjänsten Syd genomfört ett brandförsök med en balkongplatta av samma typ som var monterad på aktuell adress. Balkongplattan ställdes på containrar med ett avstånd om cirka 2,6 meter från marken. Under balkongplattan byggdes en soffa samt bord upp av träpall, spånskivor, kläder och träull, se Figur 19. Containern till höger i Figur 19 står inte dikt an containern i bakgrunden. Antändning skedde i soffan av en gasolbrännare. Balkongen var vid försöket omöblerad.

Figur 19. Försöksuppställningen
