# **Brandtekniskt utlåtande rörande brand på balkonger i ett flerbostadshus, Trädgrenen 1 med flera, i Malmö kommun, samt utlåtande över krav på balkongplattor**

## **SAKKUNNIGUTLÅTANDE**

Brand på balkonger i ett flerbostadshus, Trädgrenen 1 med flera, i Malmö kommun.

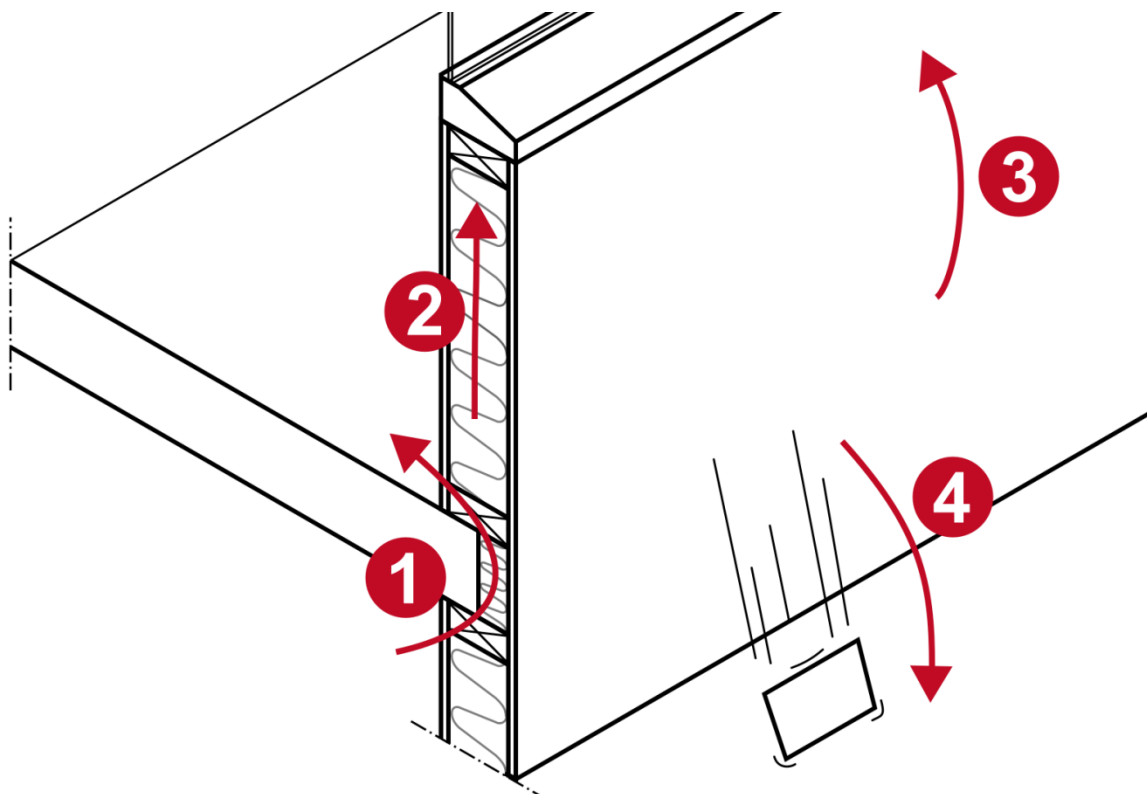
Illustration: Boverket/Fabian Ardin

Första punkten innebär att brand inte får spridas från en lägenhet till en annan lägenhet via ytterväggen vid anslutningen till bjälklaget, bjälklag i sig skall uppfylla brandteknisk klass EI 60.

Däremot utgör en yttervägg aldrig en brandcellsgräns.

Det finns vare sig några krav eller råd i BBR att brandspridning via ytterväggar inte kan eller får ske inom 60 minuter.

Ytterväggar får innehålla fönster av oklassat glas. Det allmänna rådet anger då att det bör vara minst 1,2 meter mellan fönster i vertikalled. I det fall som bjälklaget förlängs med en balkongplatta, tätt ansluten till fasaden, utgår detta krav. Detta mot bakgrund att balkongplattan tvingar ut brandgaser och flammor och därmed försvårar brandspridning.
